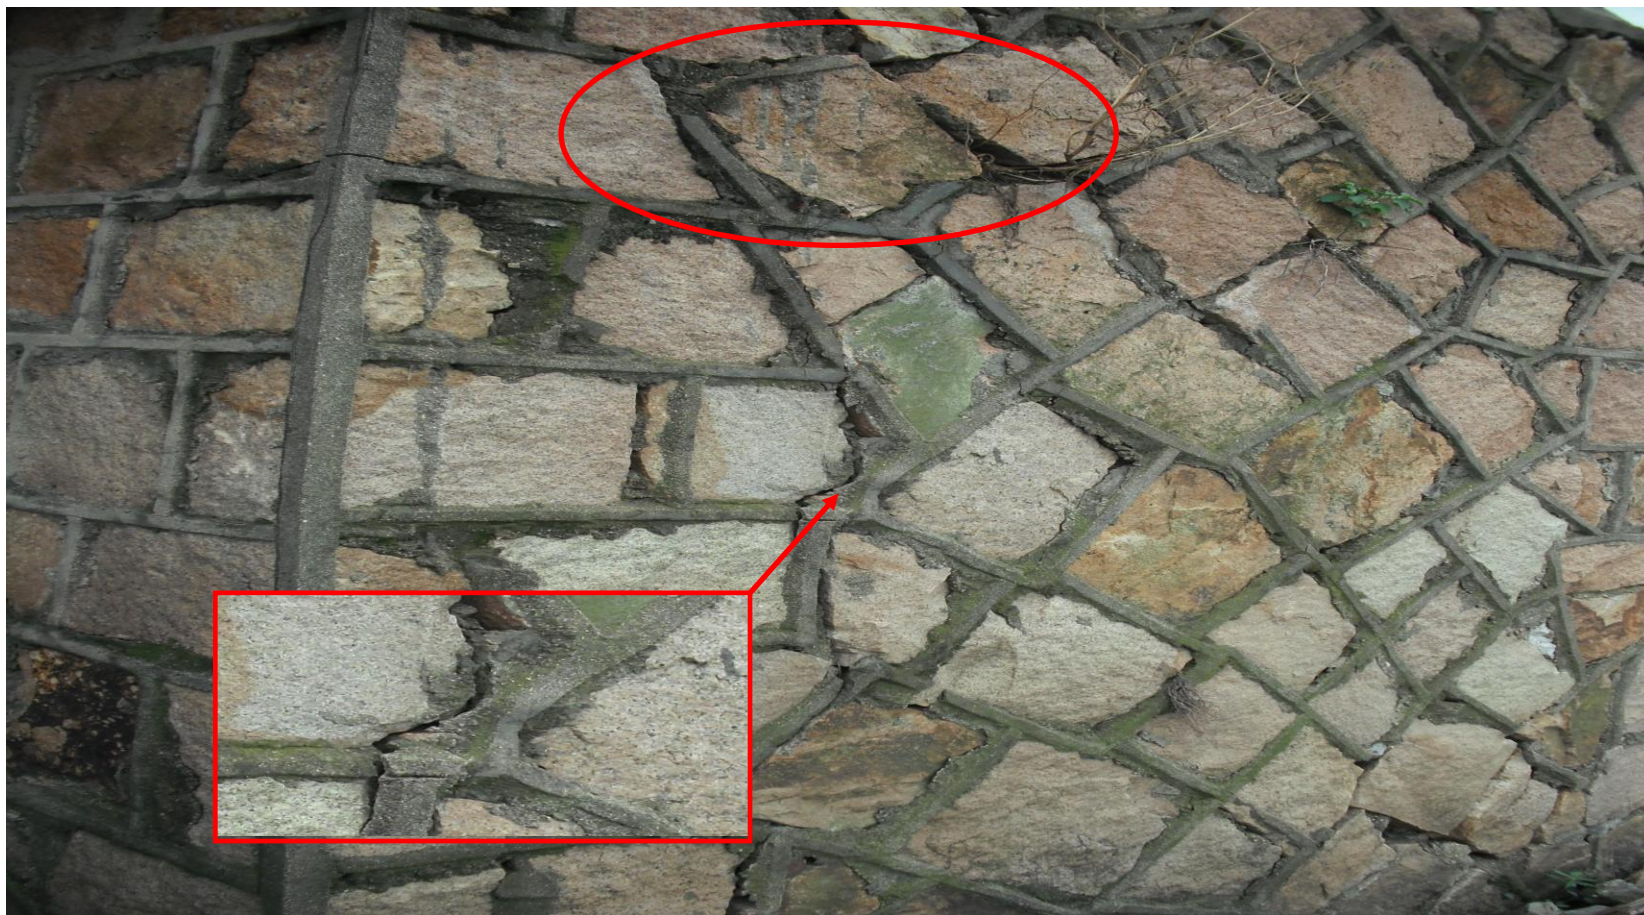
桥台翼墙（一） 竖向开裂，勾缝砂浆脱落

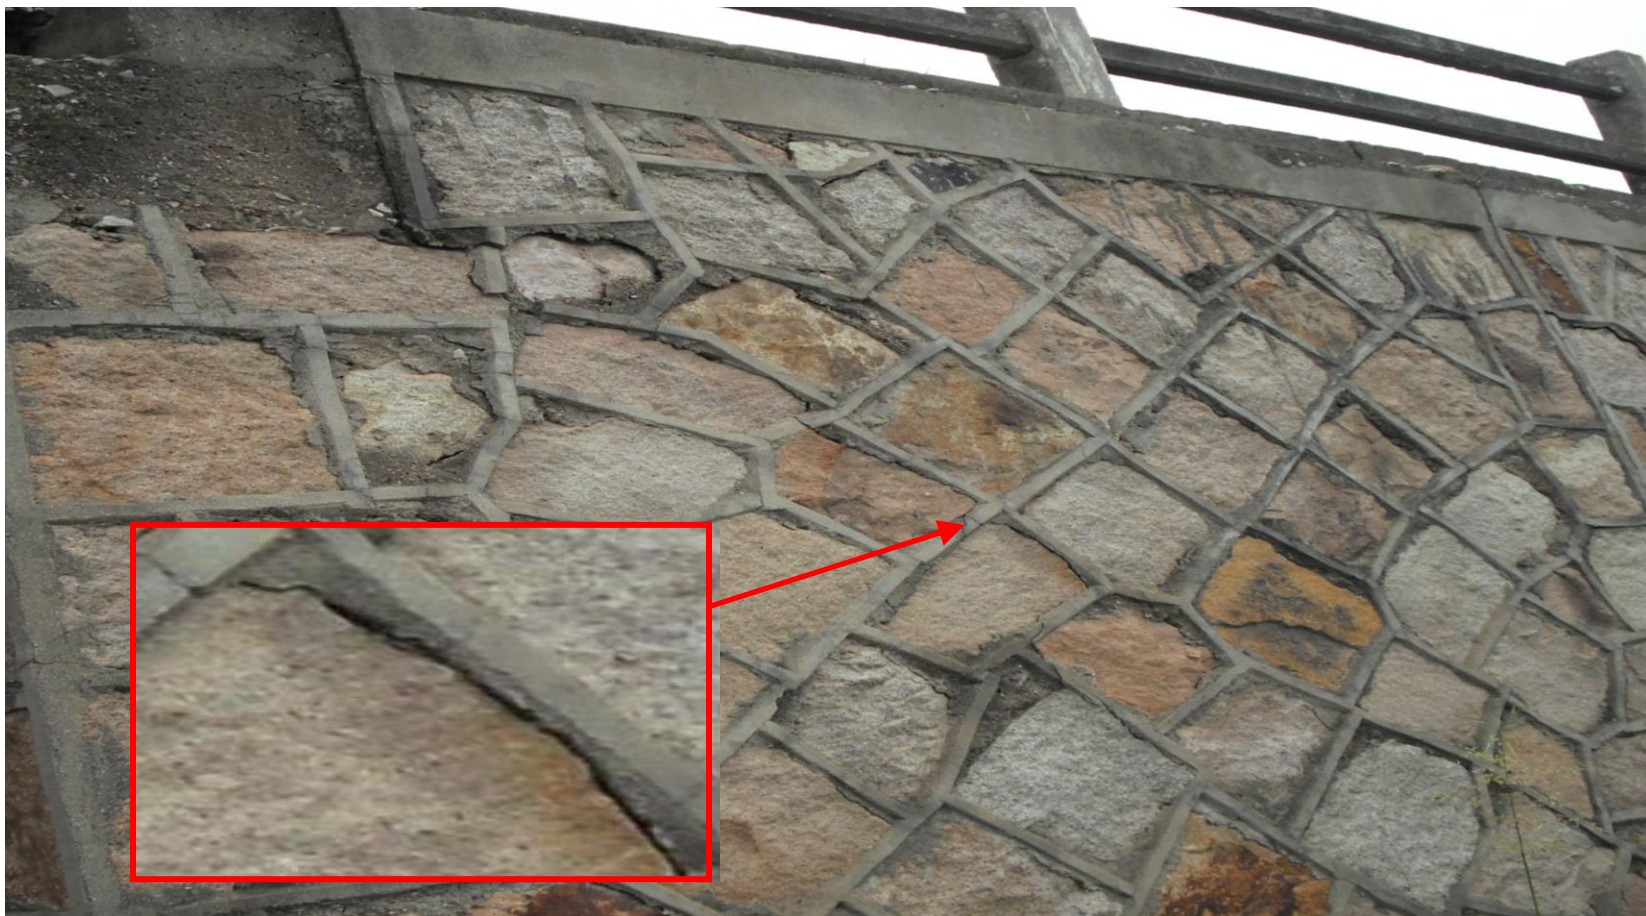
桥台翼墙（二）斜向开裂

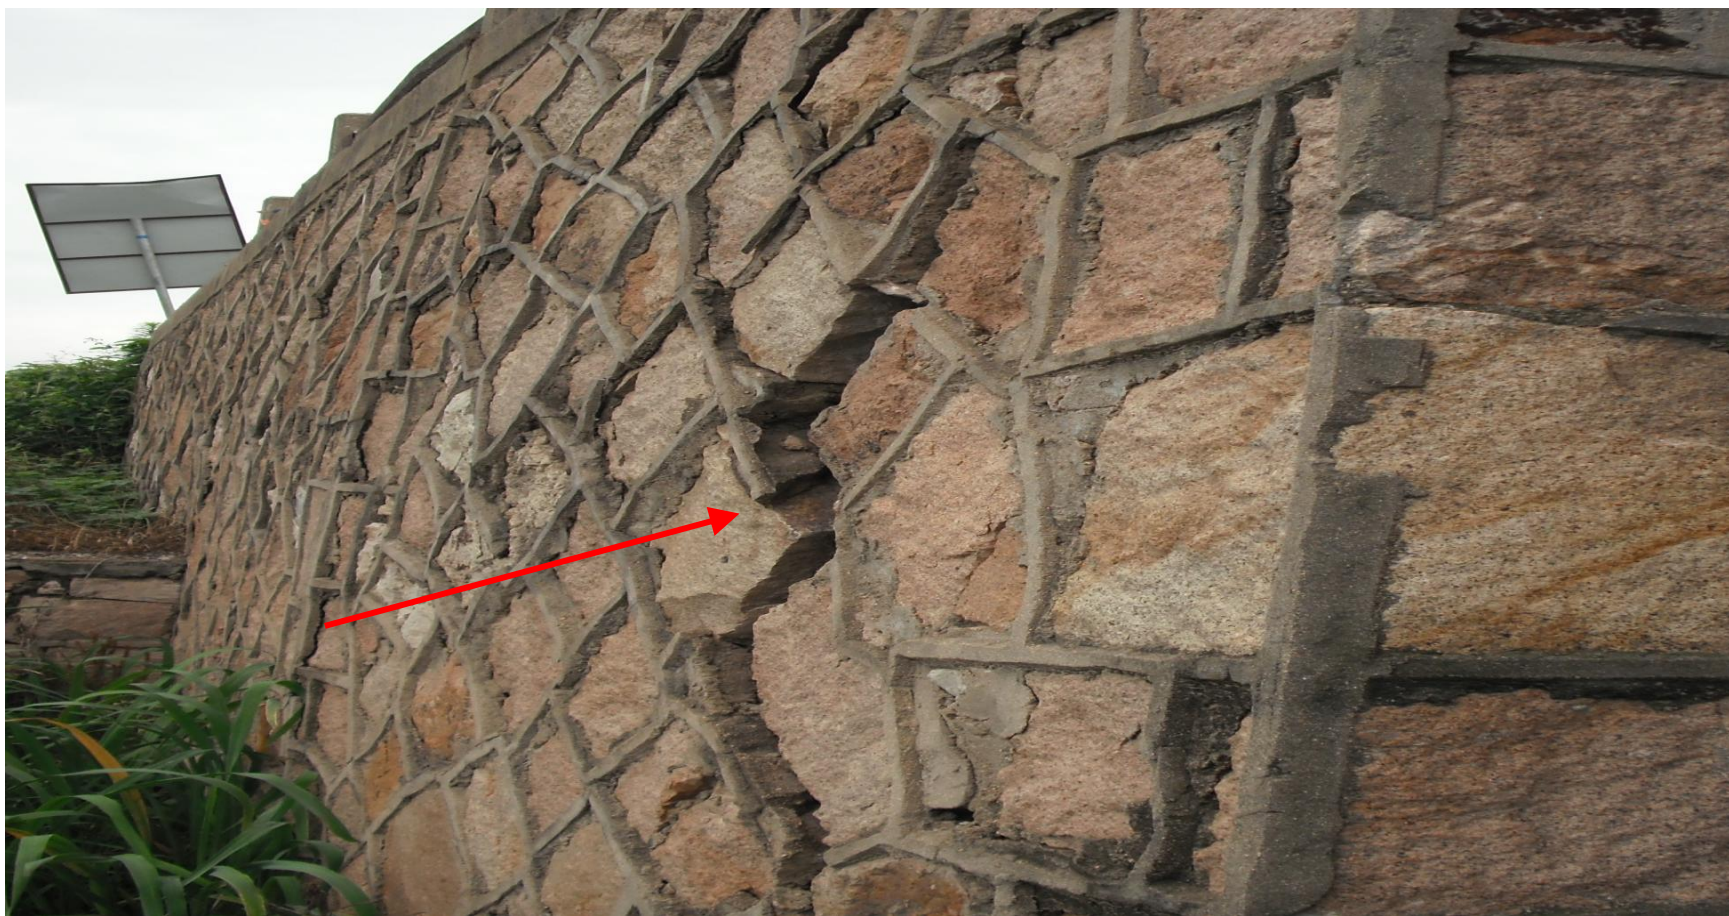
桥台翼墙（三）鼓出，竖向开裂

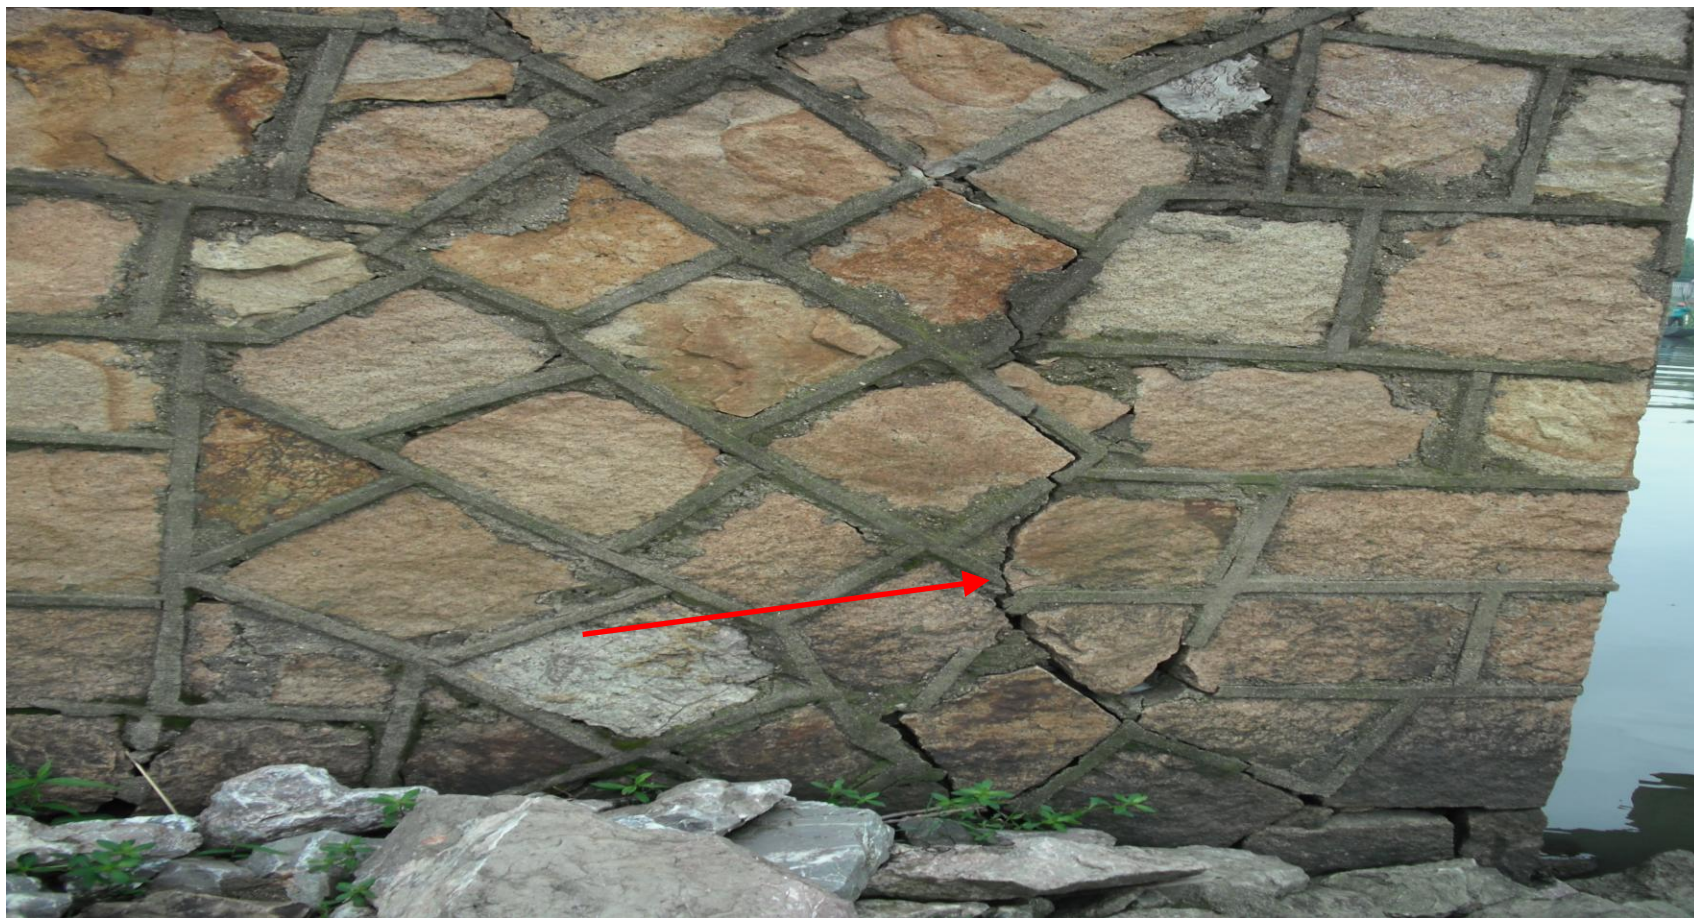
桥台翼墙（四） 竖向开裂

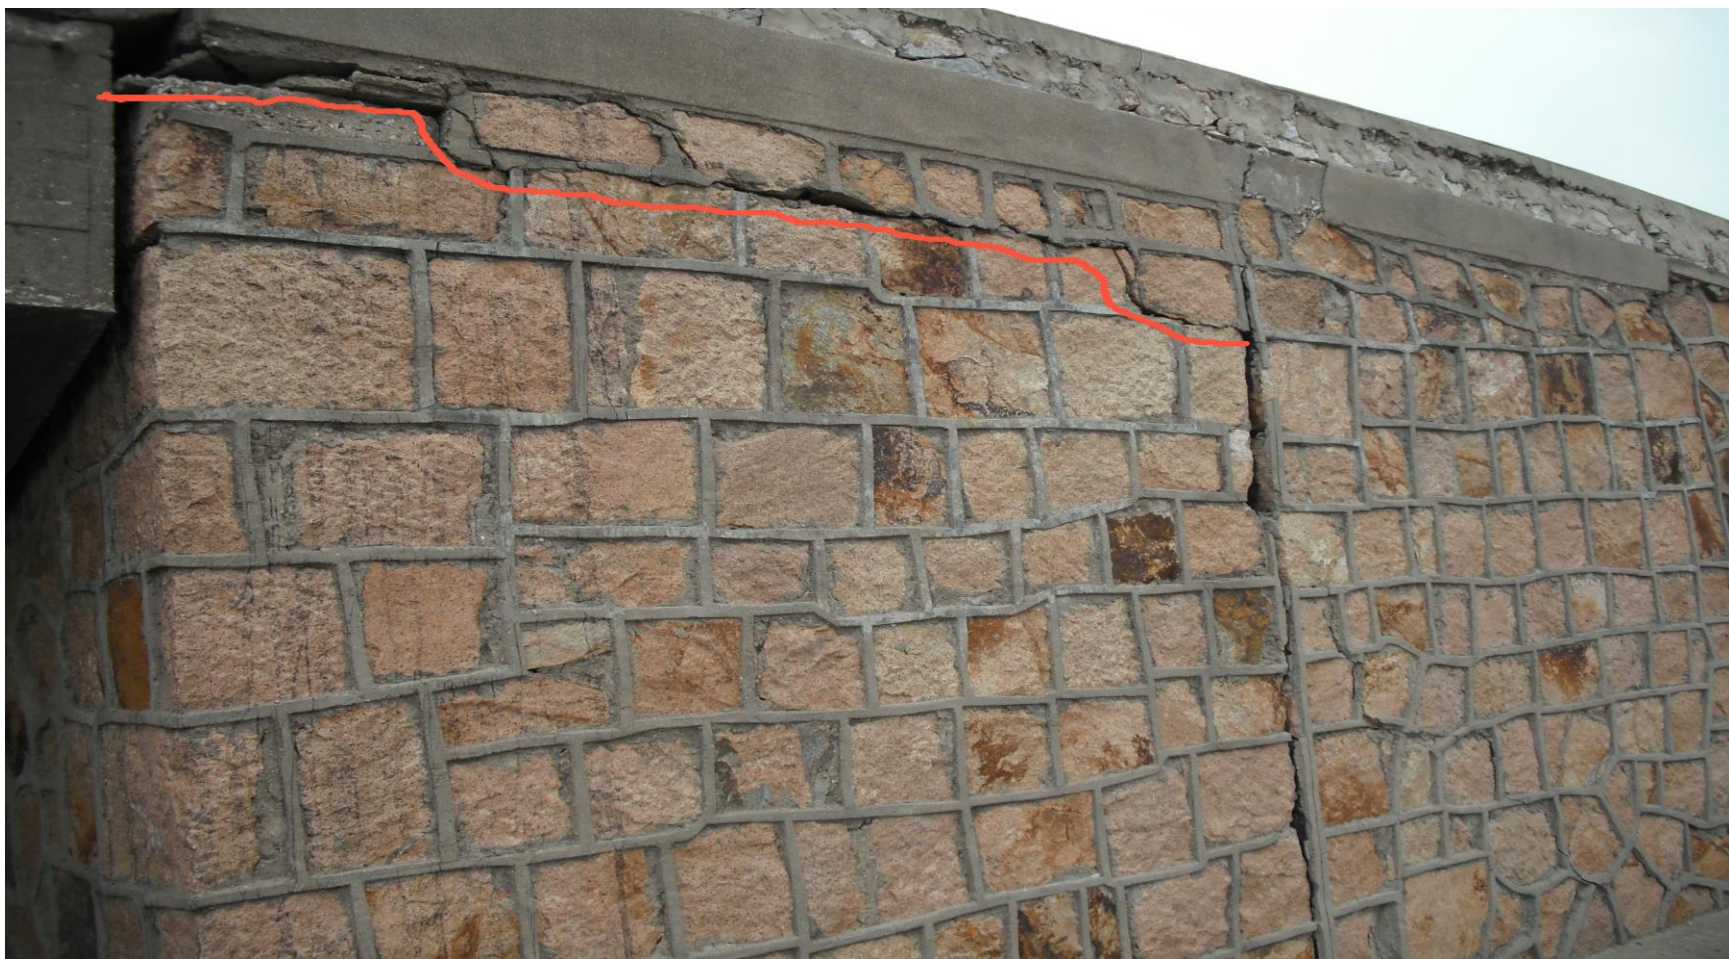
桥台翼墙（五）顶部外倾，产生裂缝

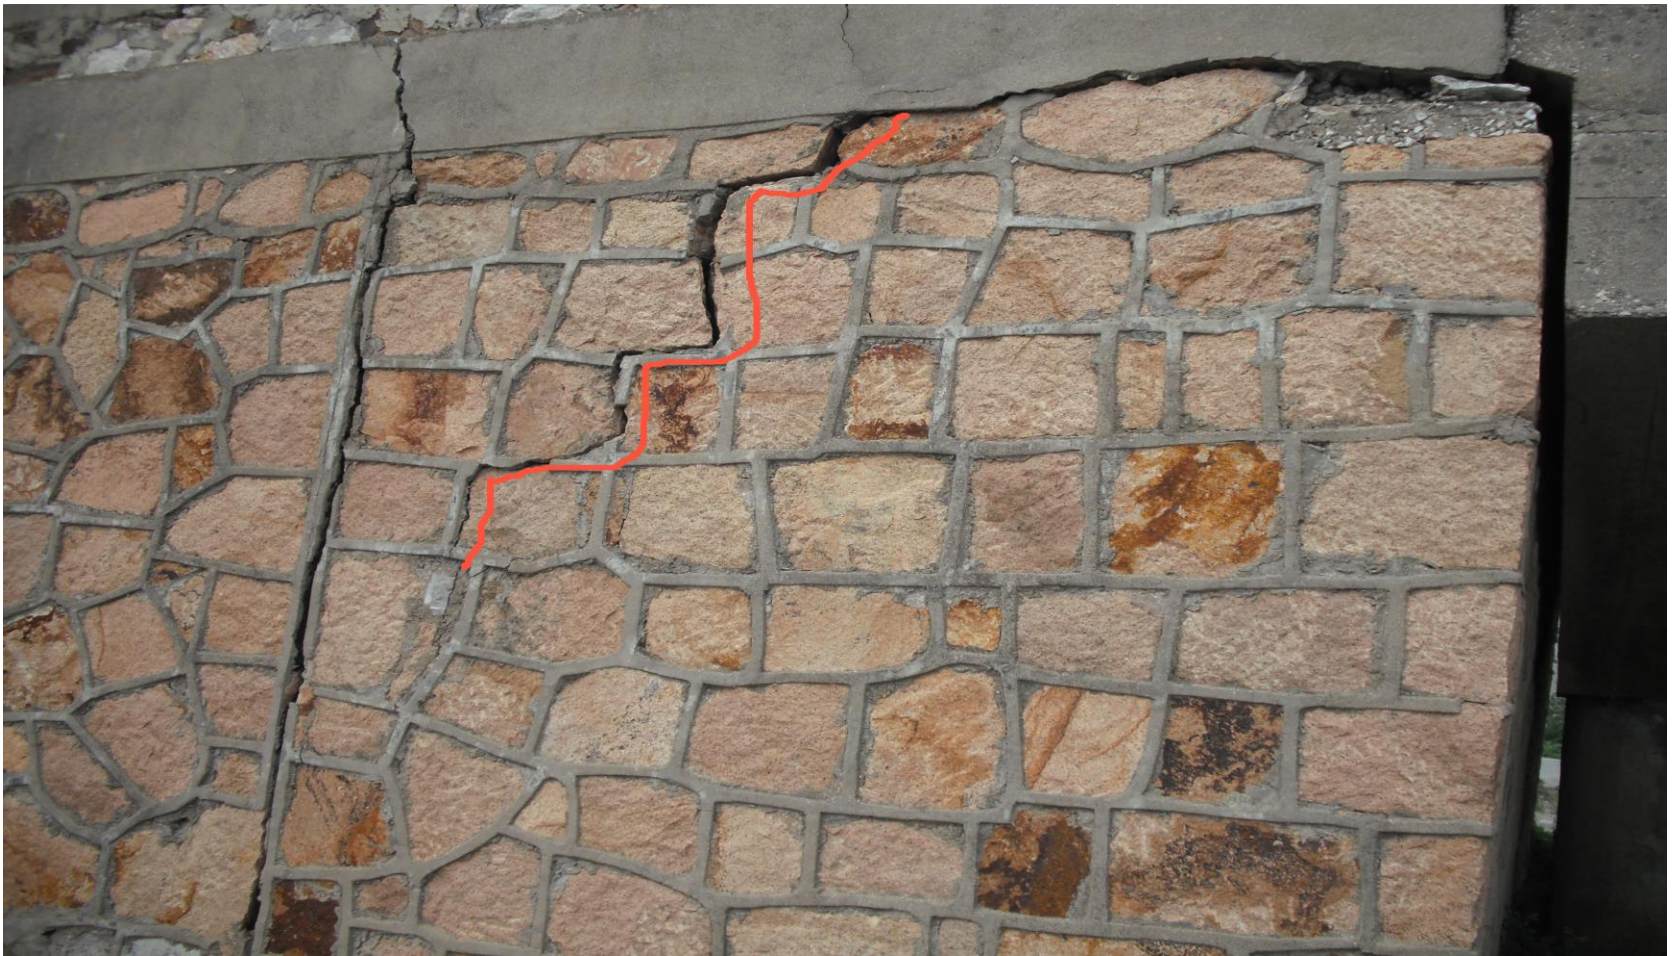
桥台翼墙（六）发生沉降，产生斜裂缝

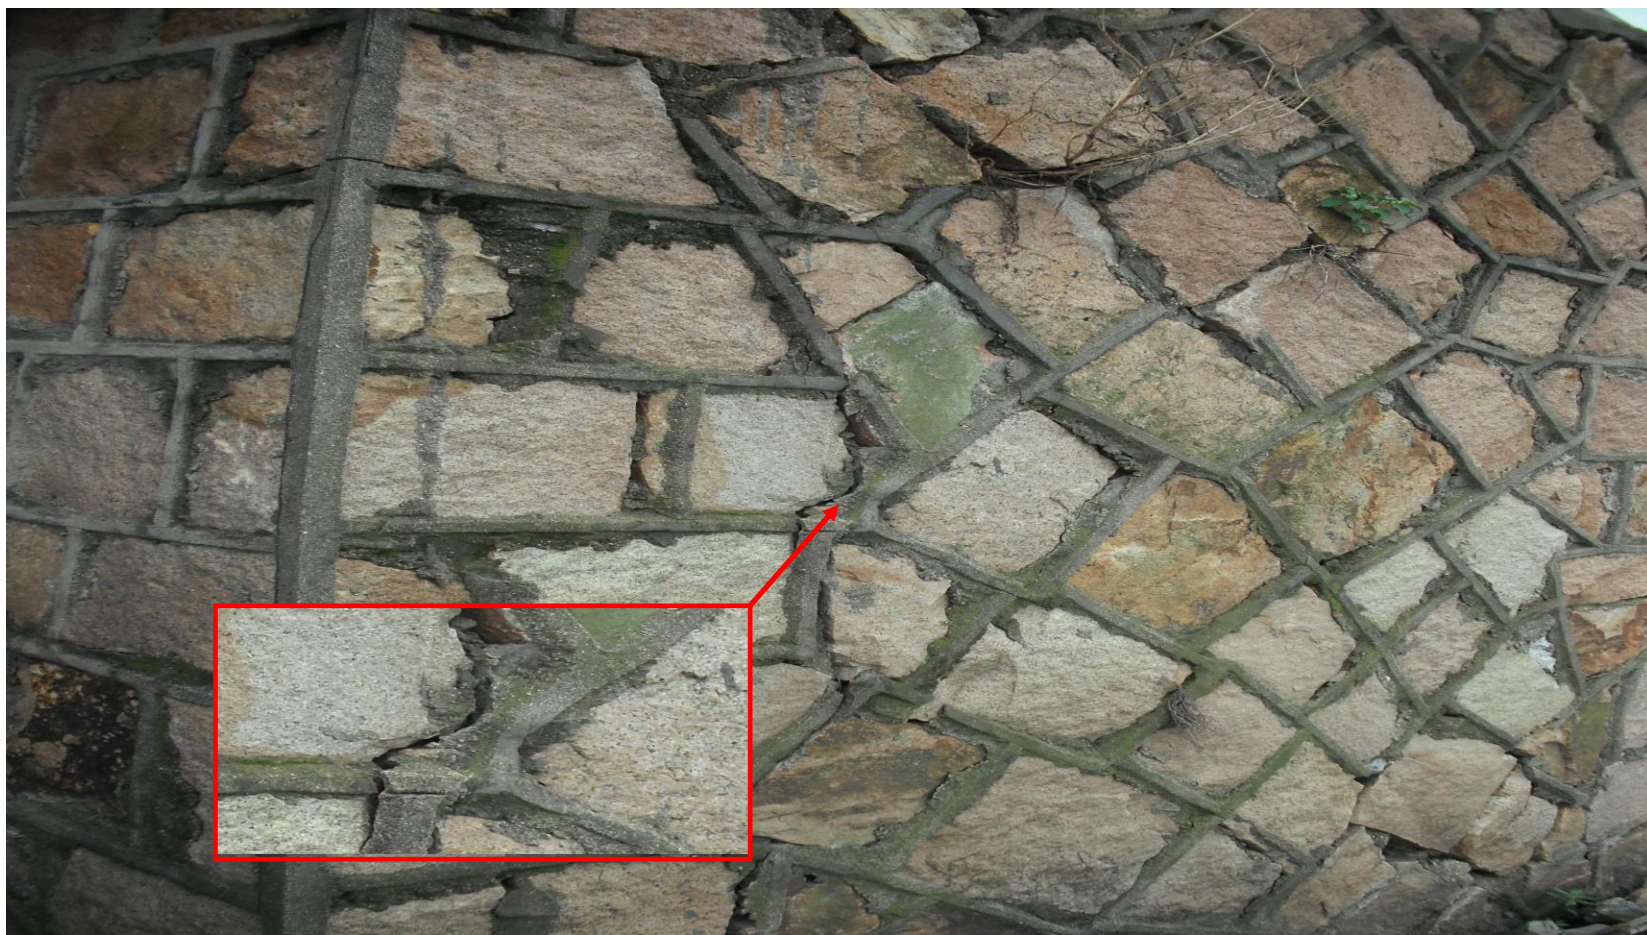
桥台侧墙与前墙（一）交接处竖向开裂

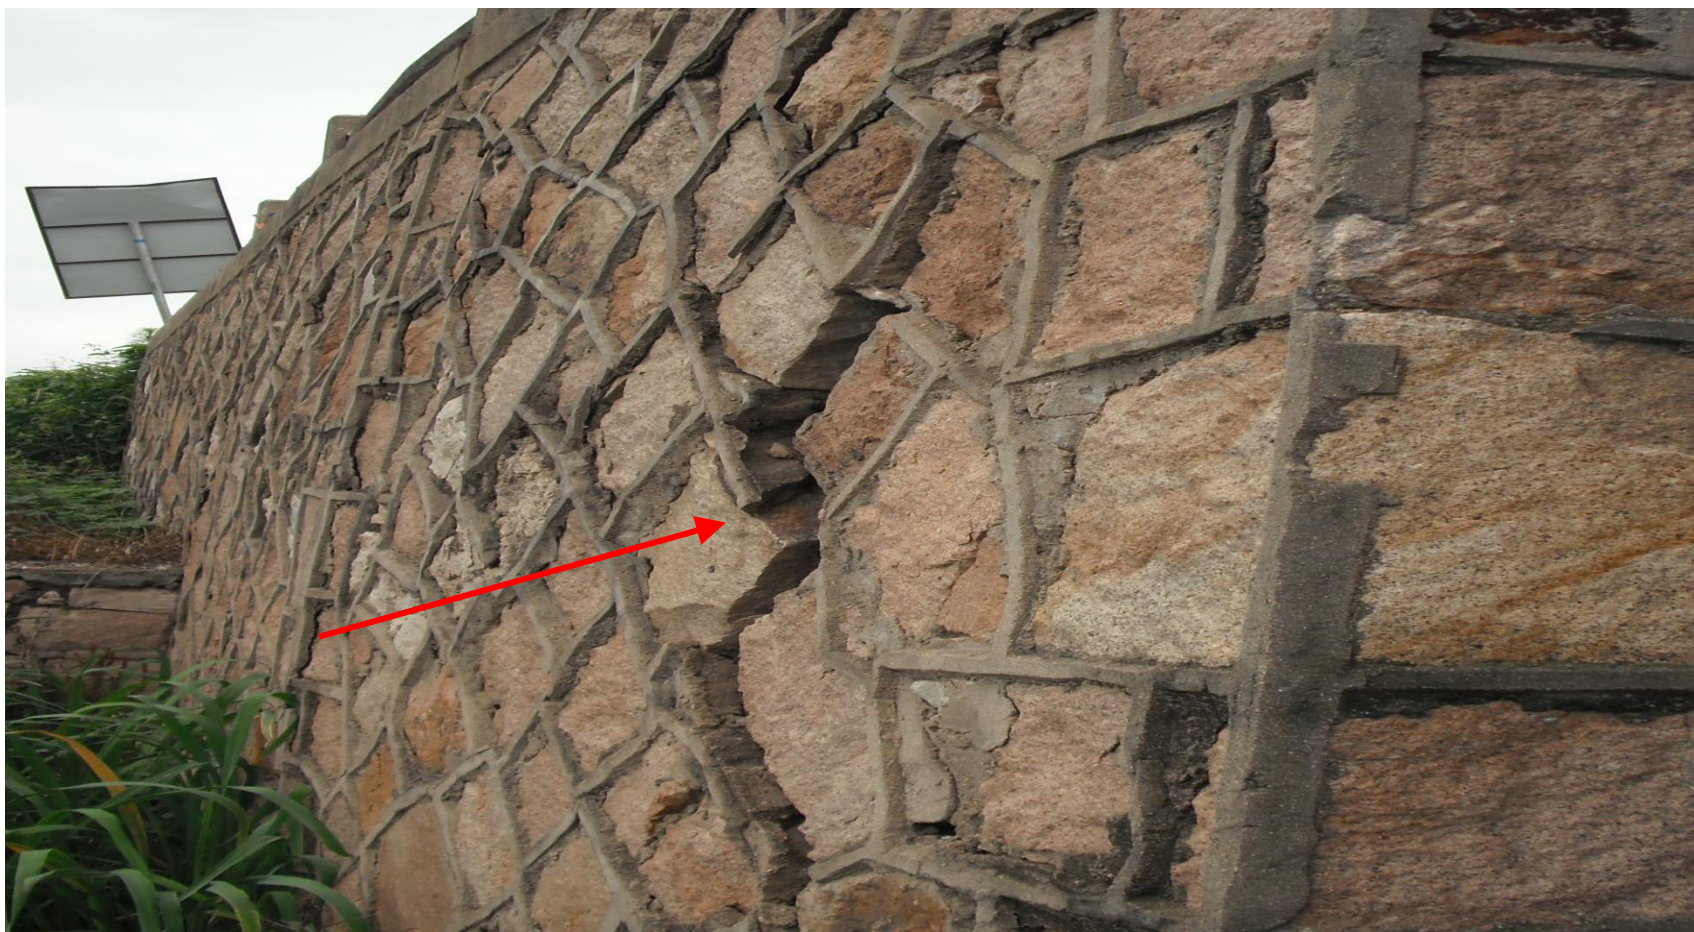
桥台侧墙与前墙（二）交接处竖向开裂

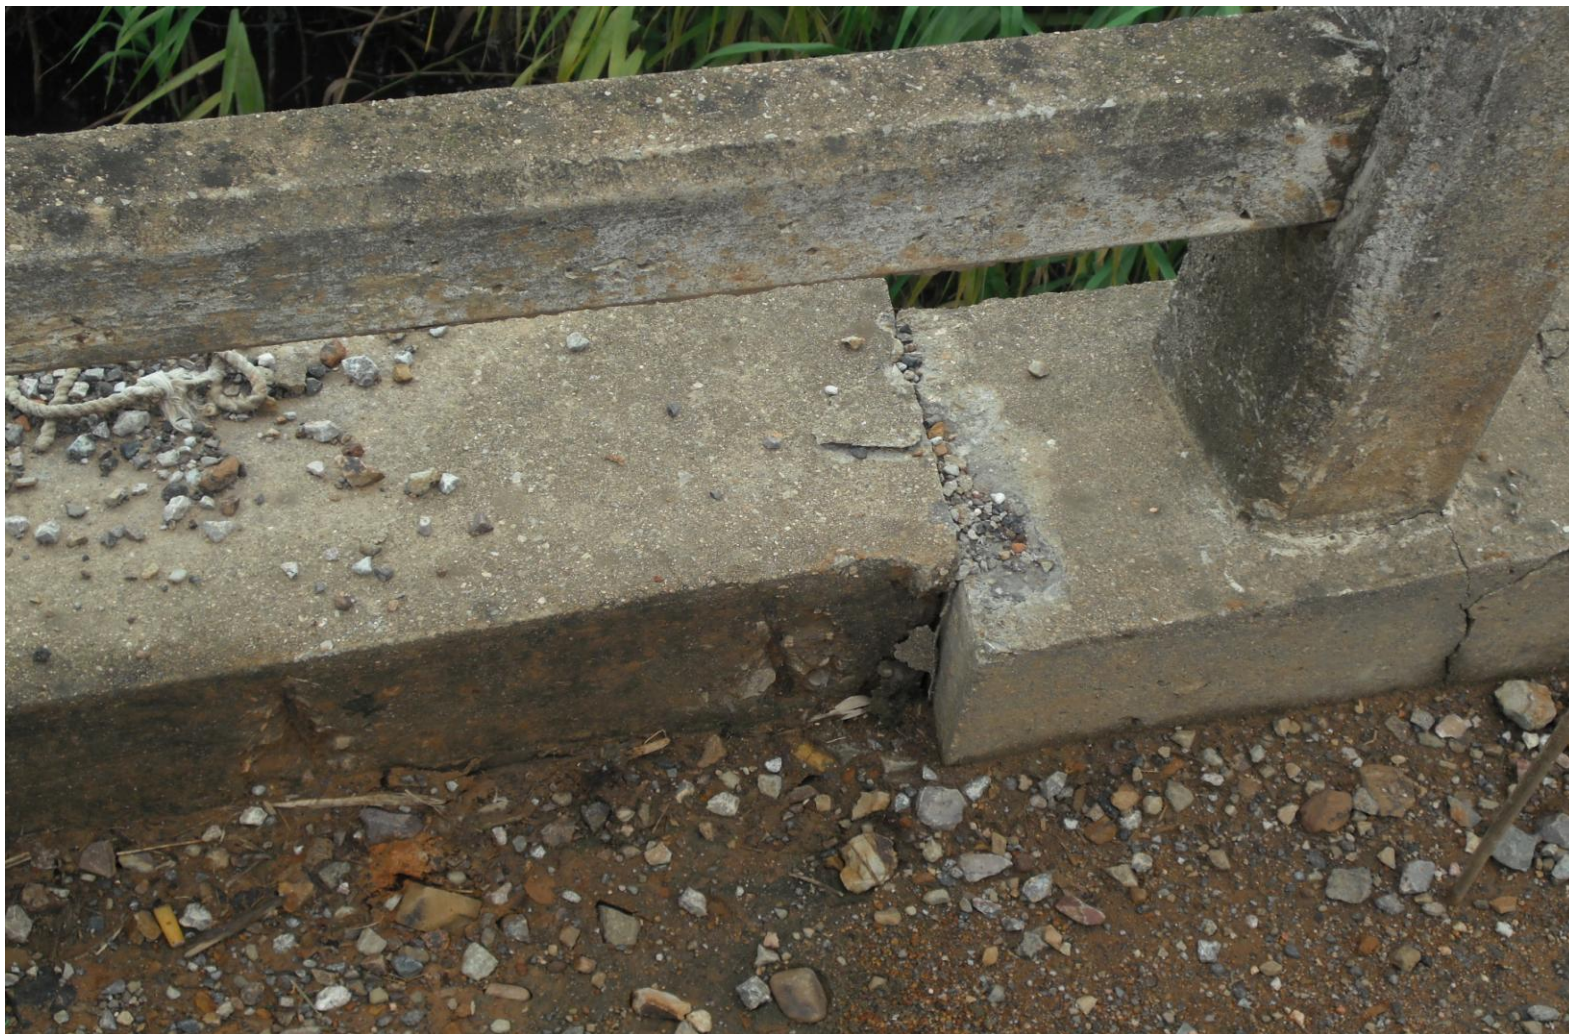
桥台侧墙（一）向外侧偏移

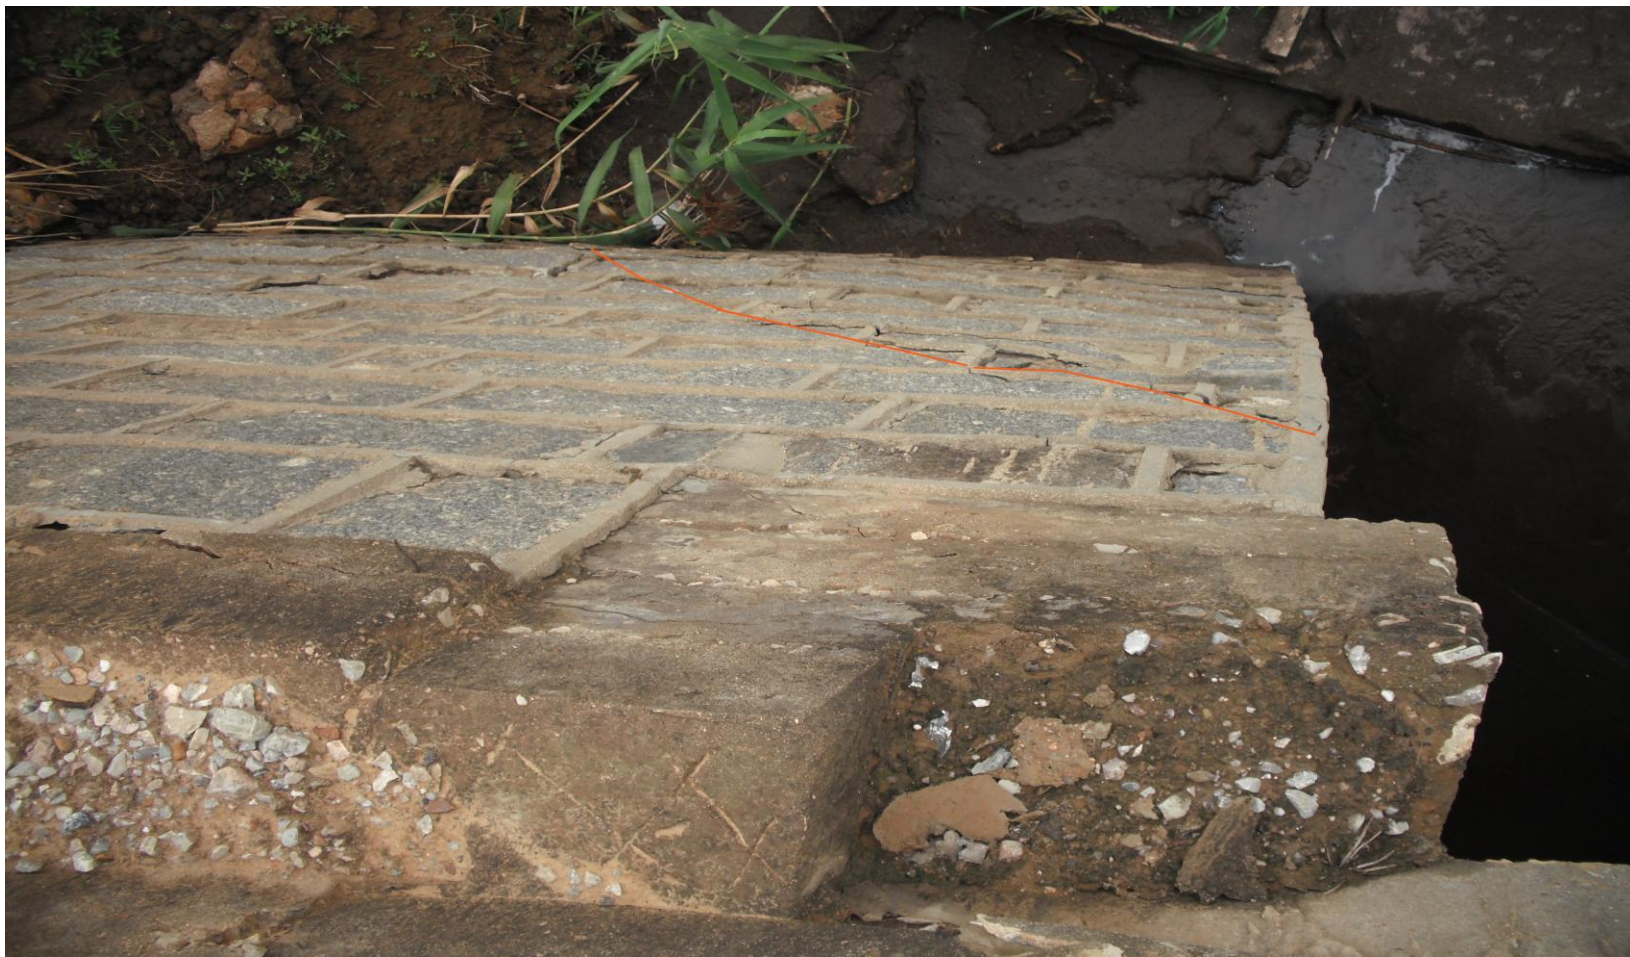
桥台侧墙（二）存在斜裂缝

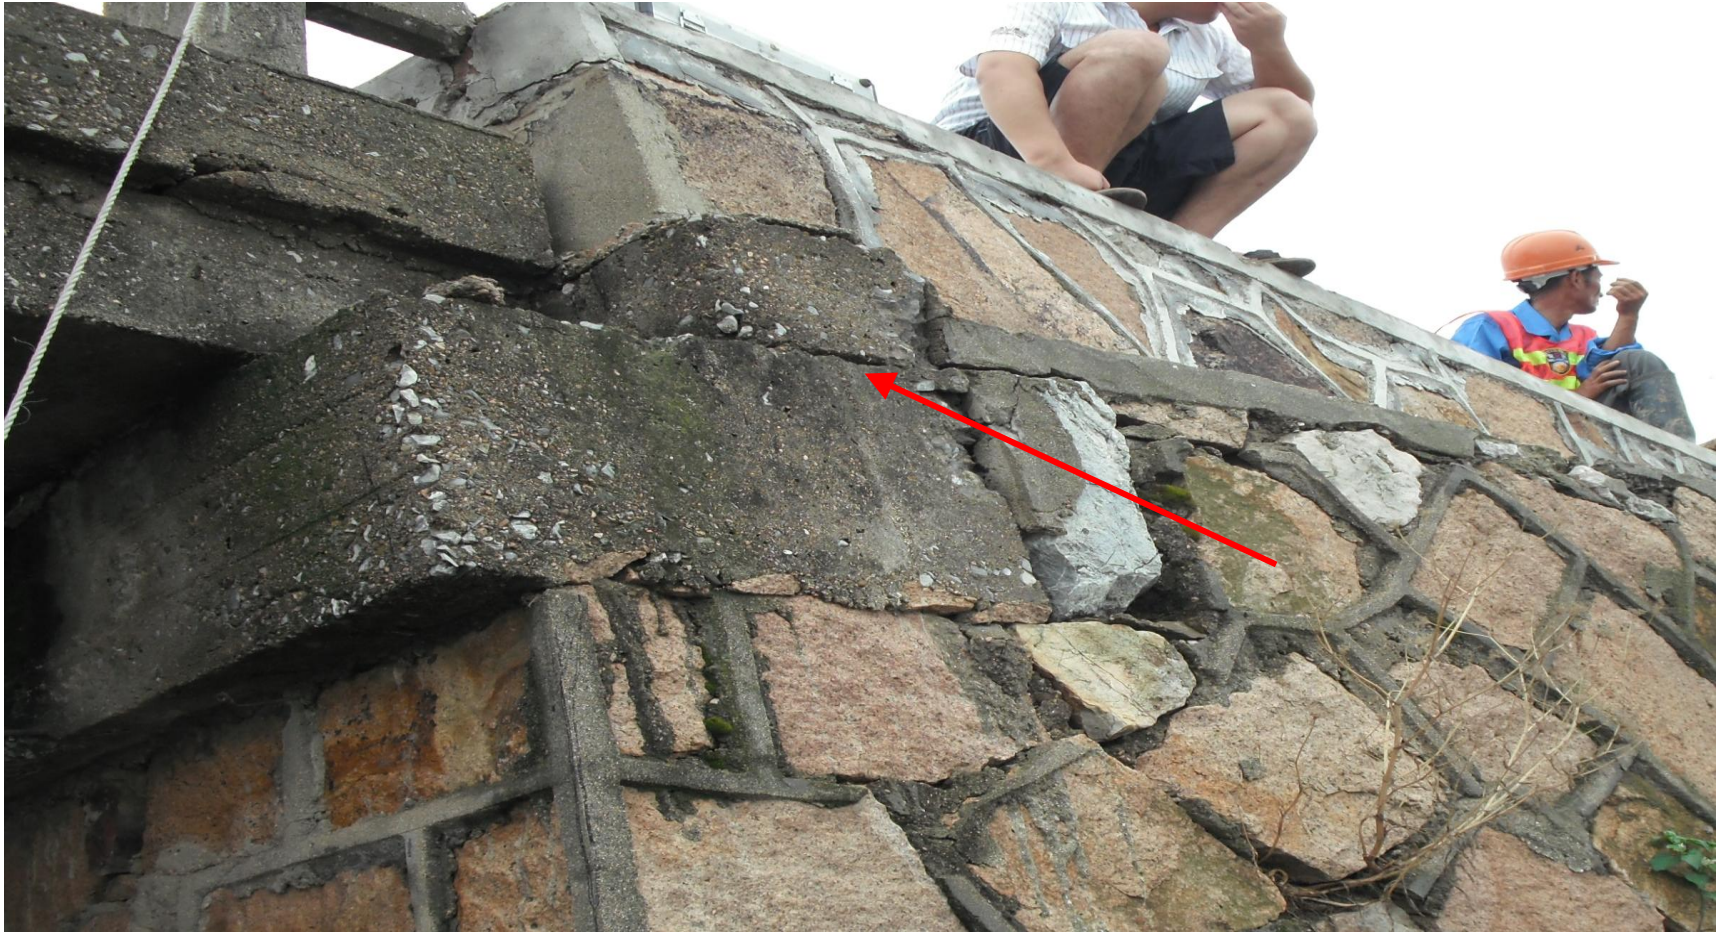
桥台背墙（一）水平剪断

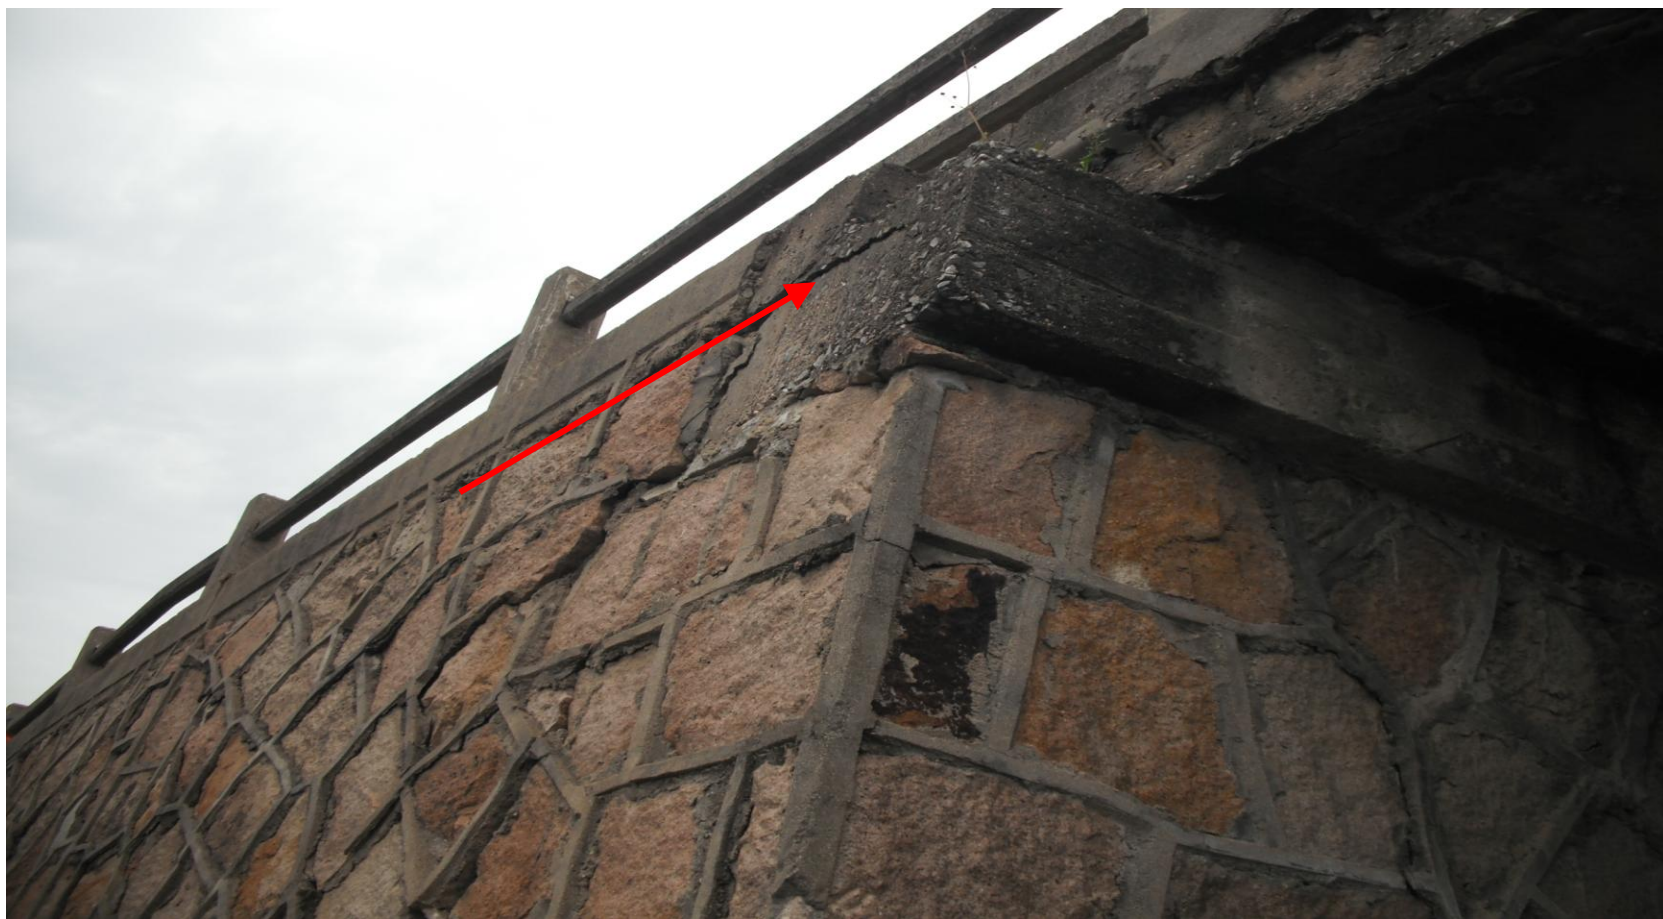
桥台背墙（二）水平剪断

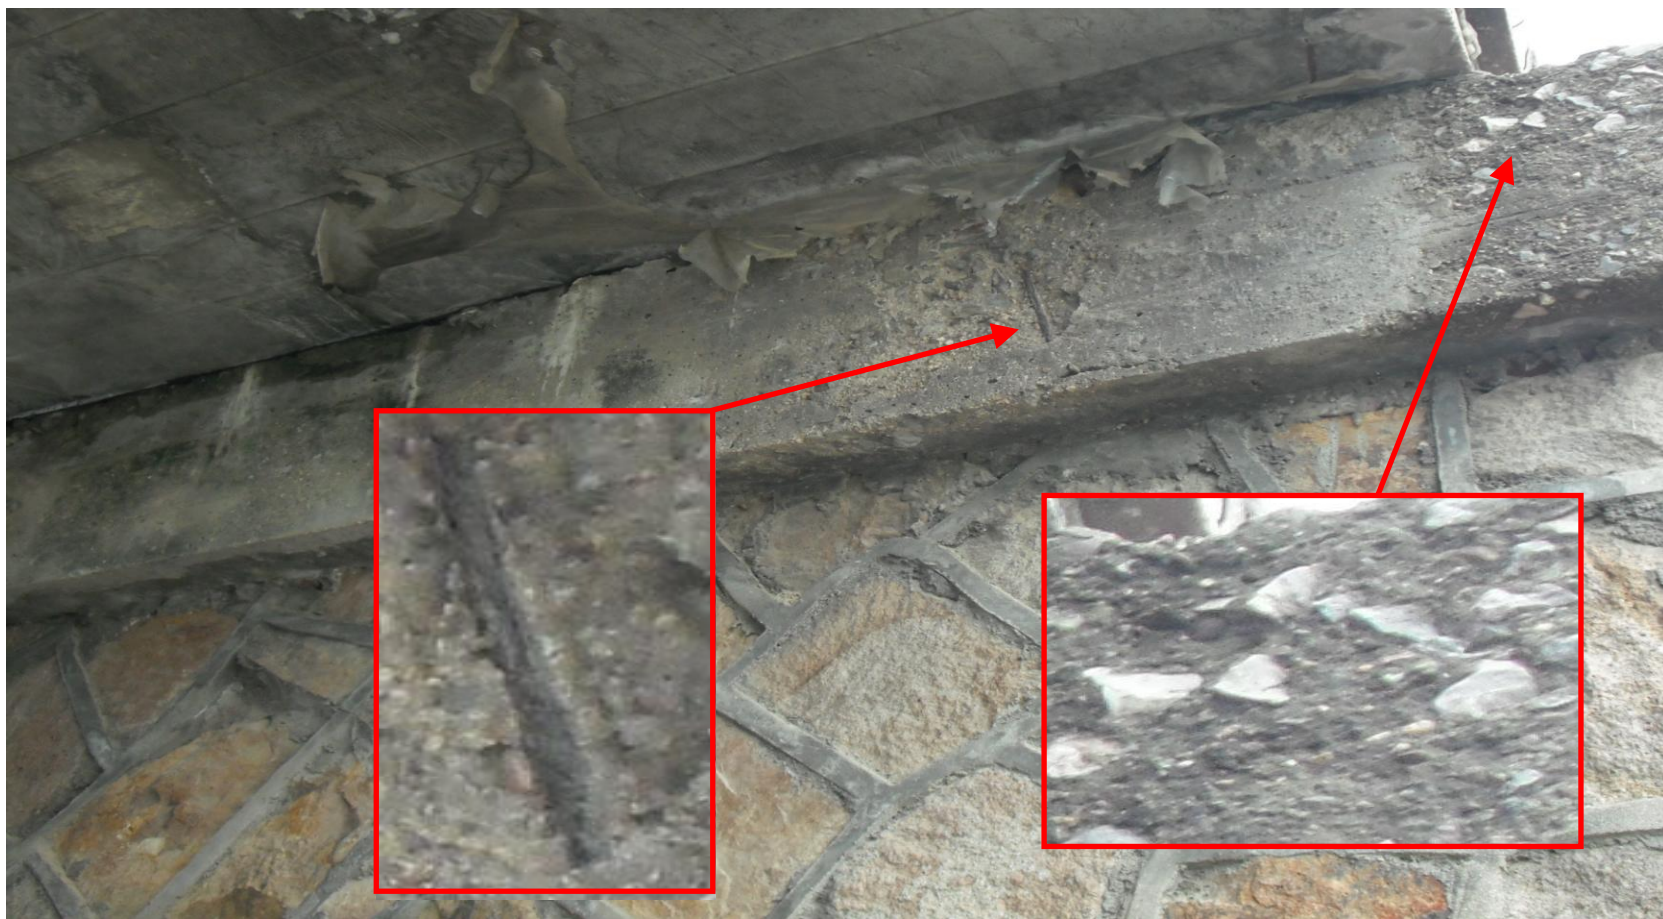
桥台背墙（三）局部露筋、混凝土骨料外露

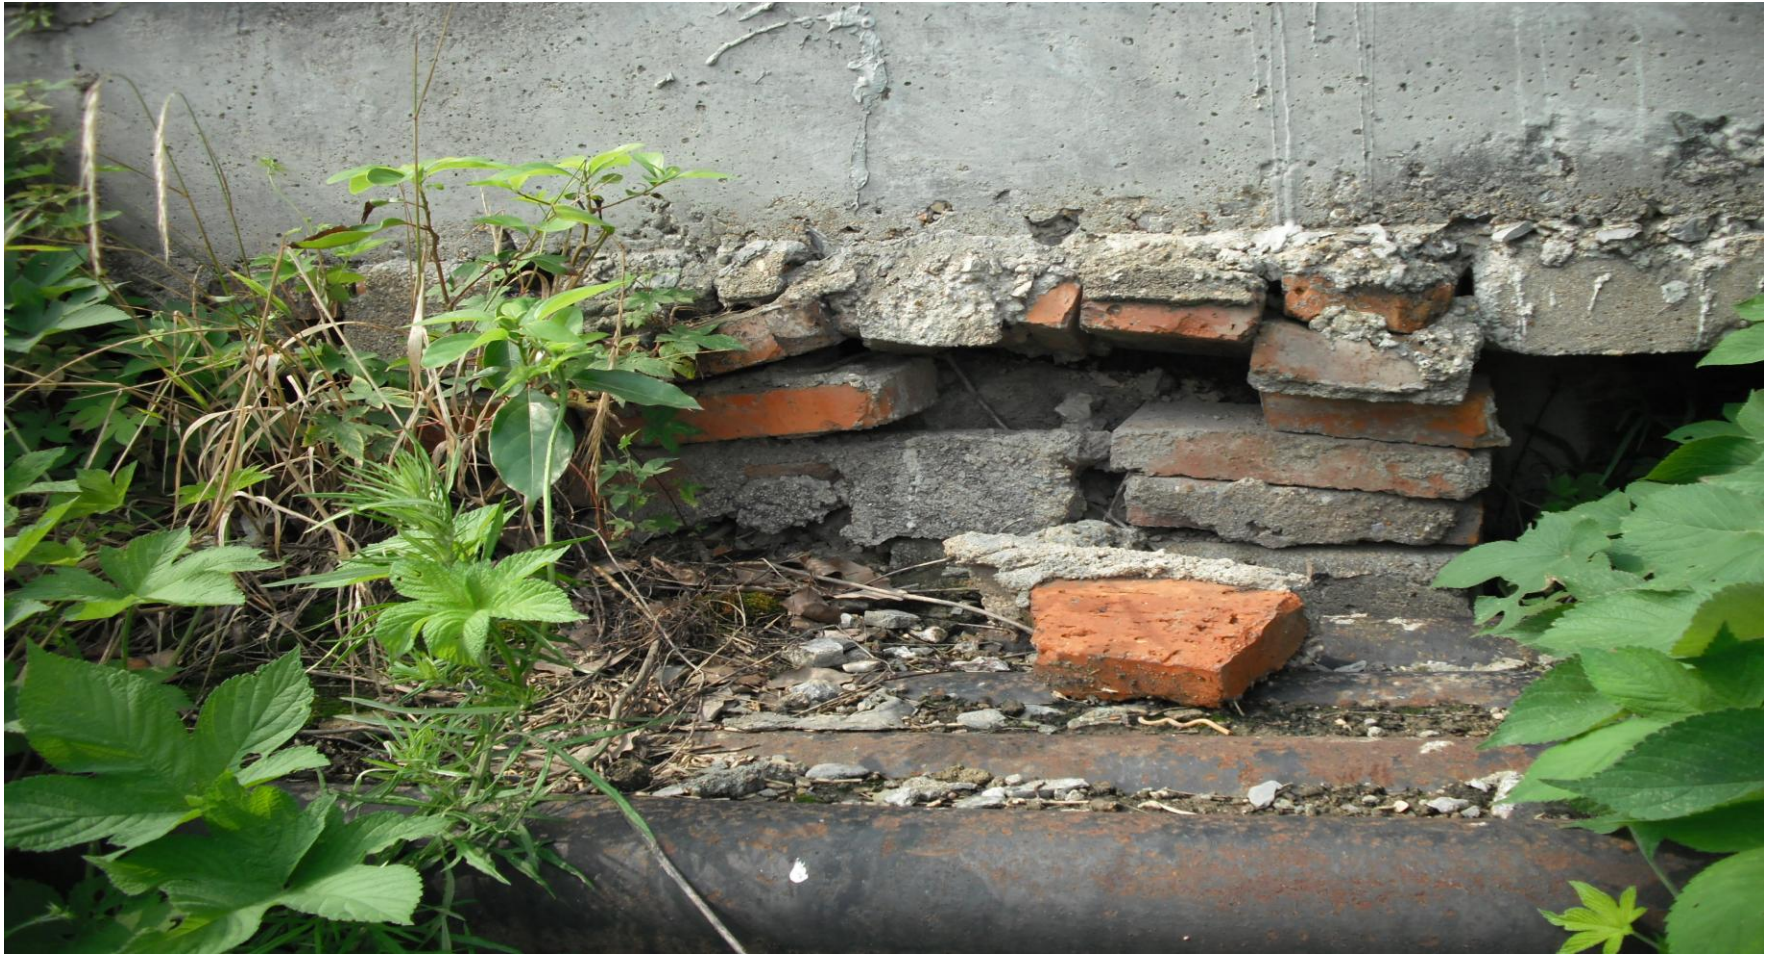
桥台挡墙外倾
