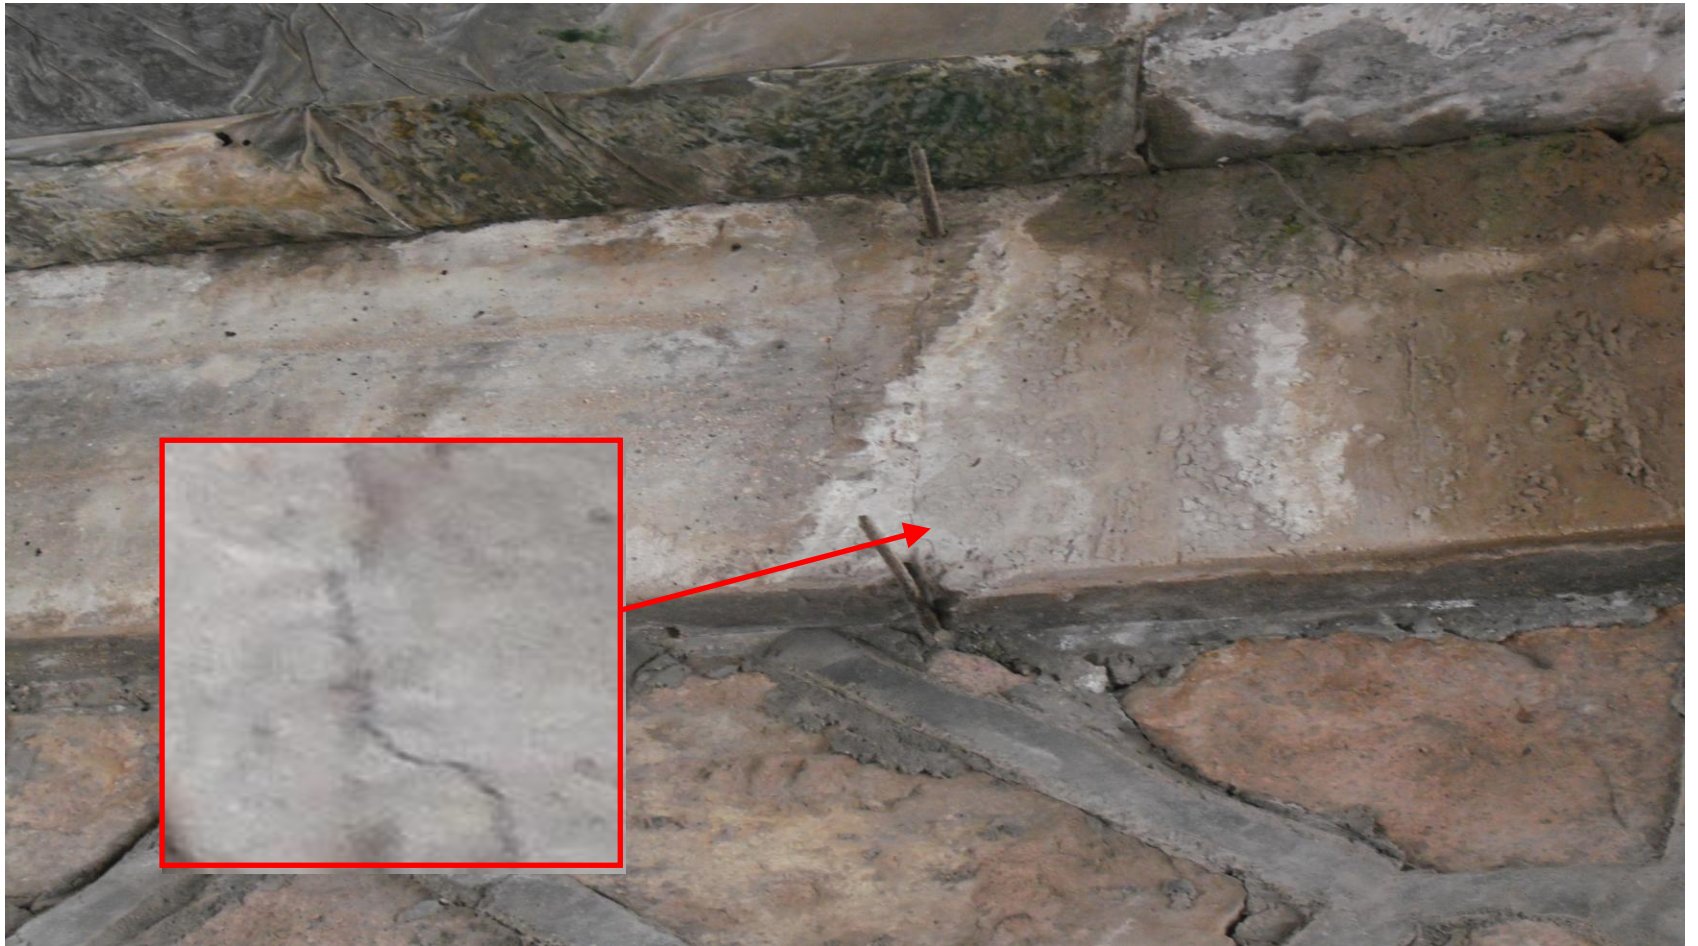
桥台台帽横向中部竖向裂缝

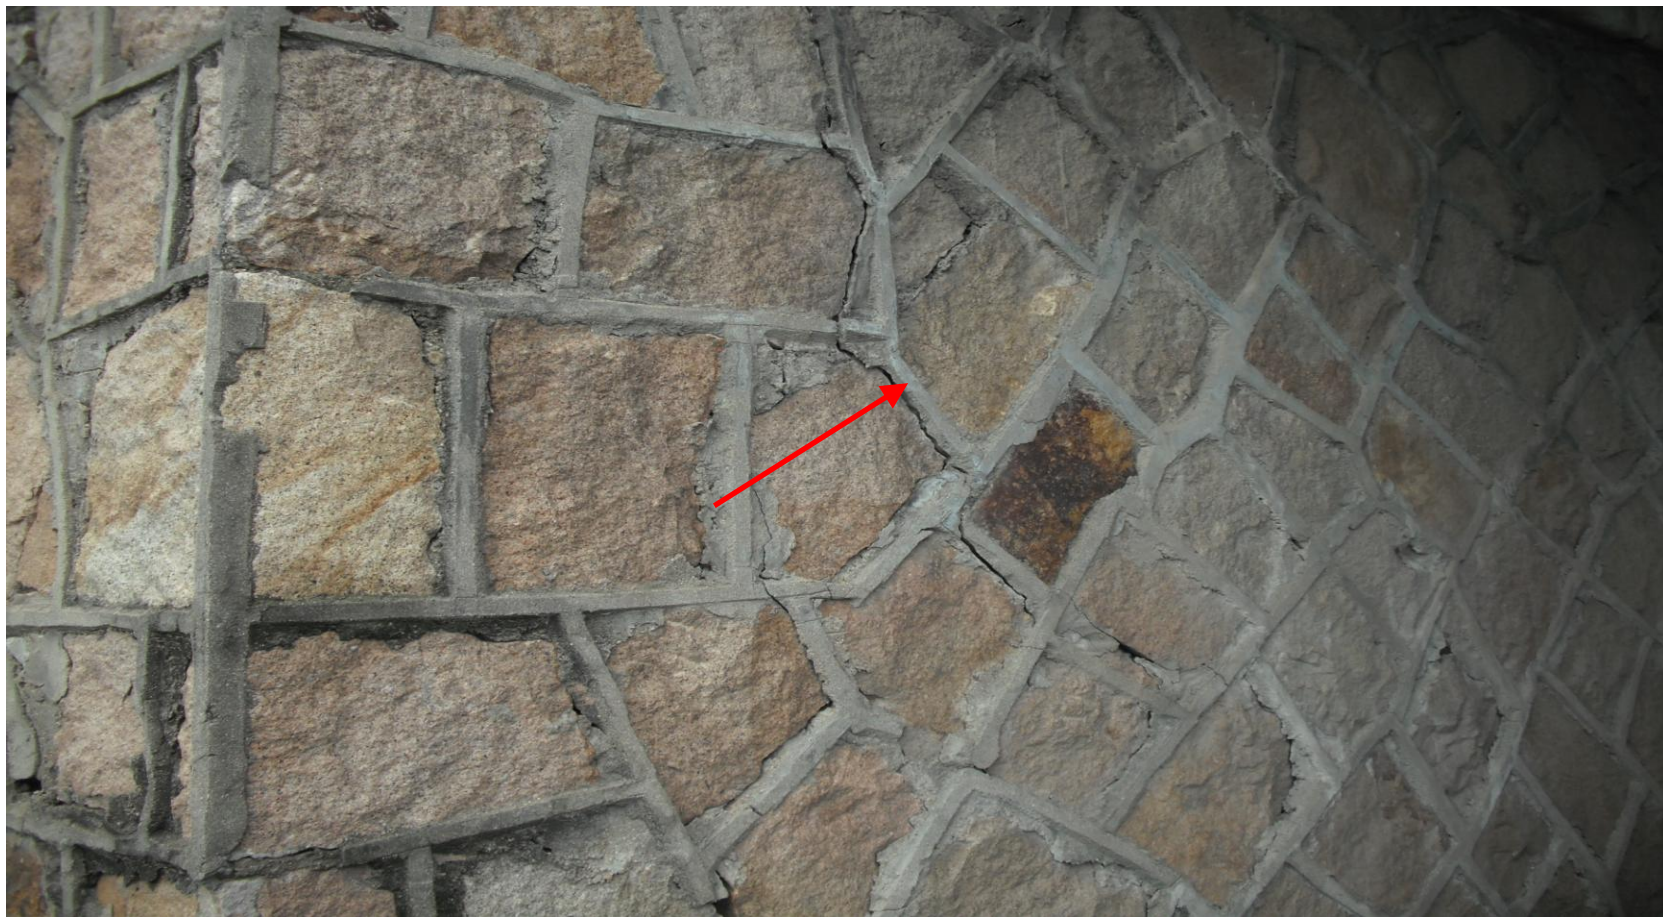
桥台前墙 右侧竖向开裂

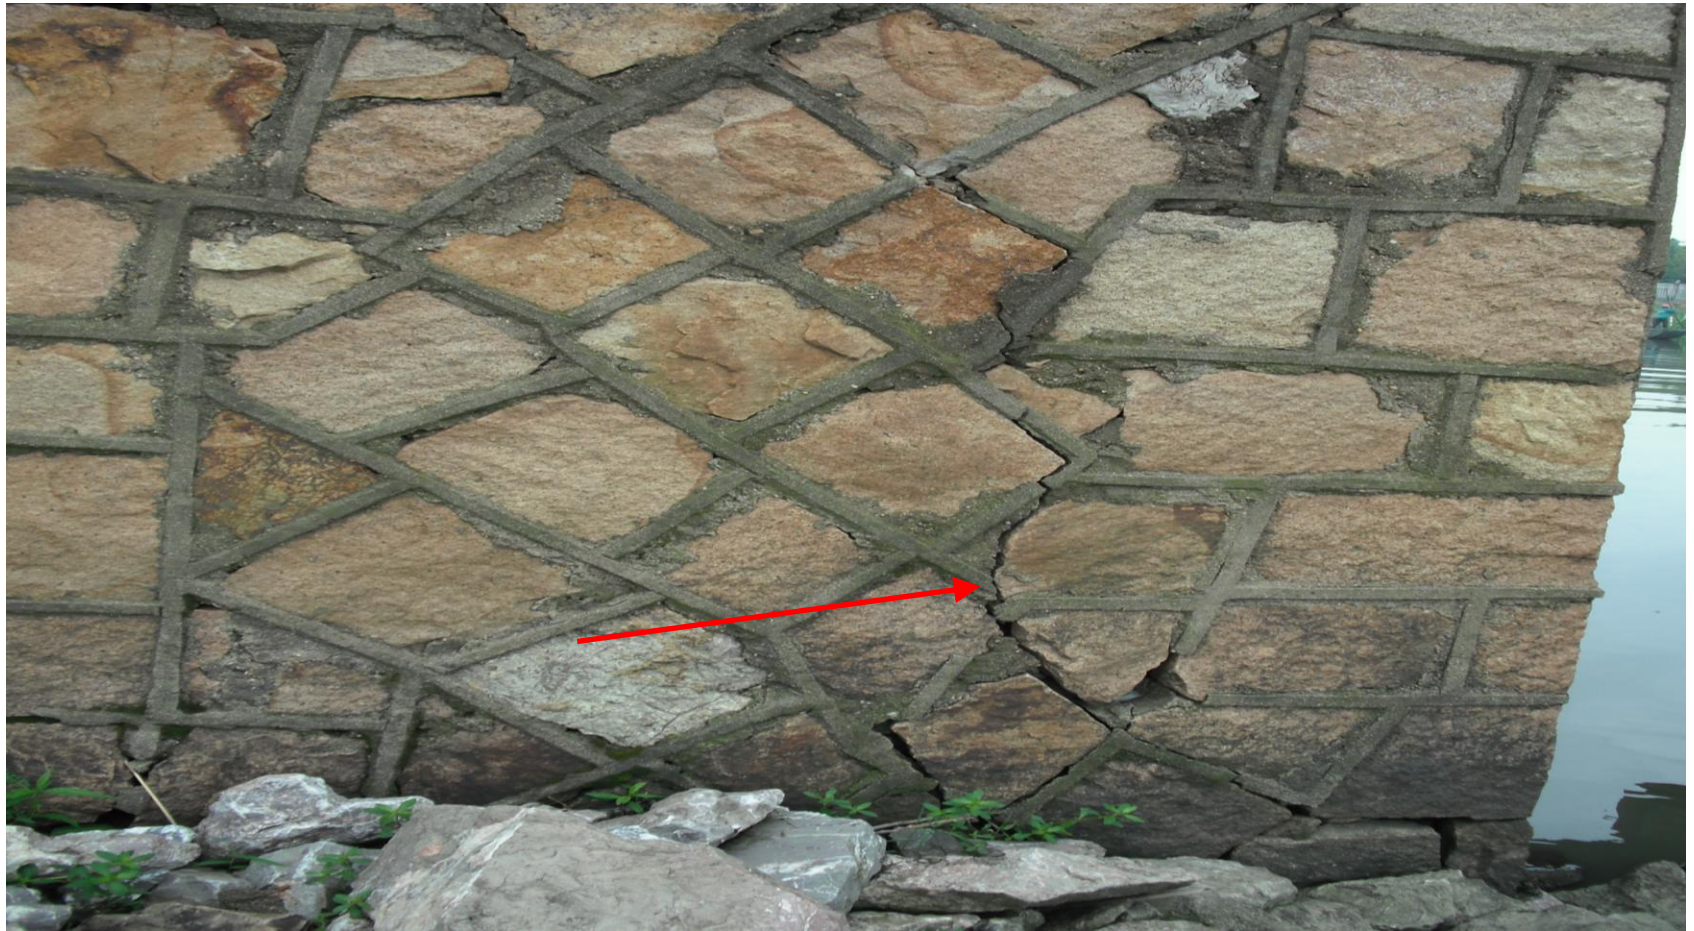
桥台左侧翼墙与前墙 交接处竖向开裂

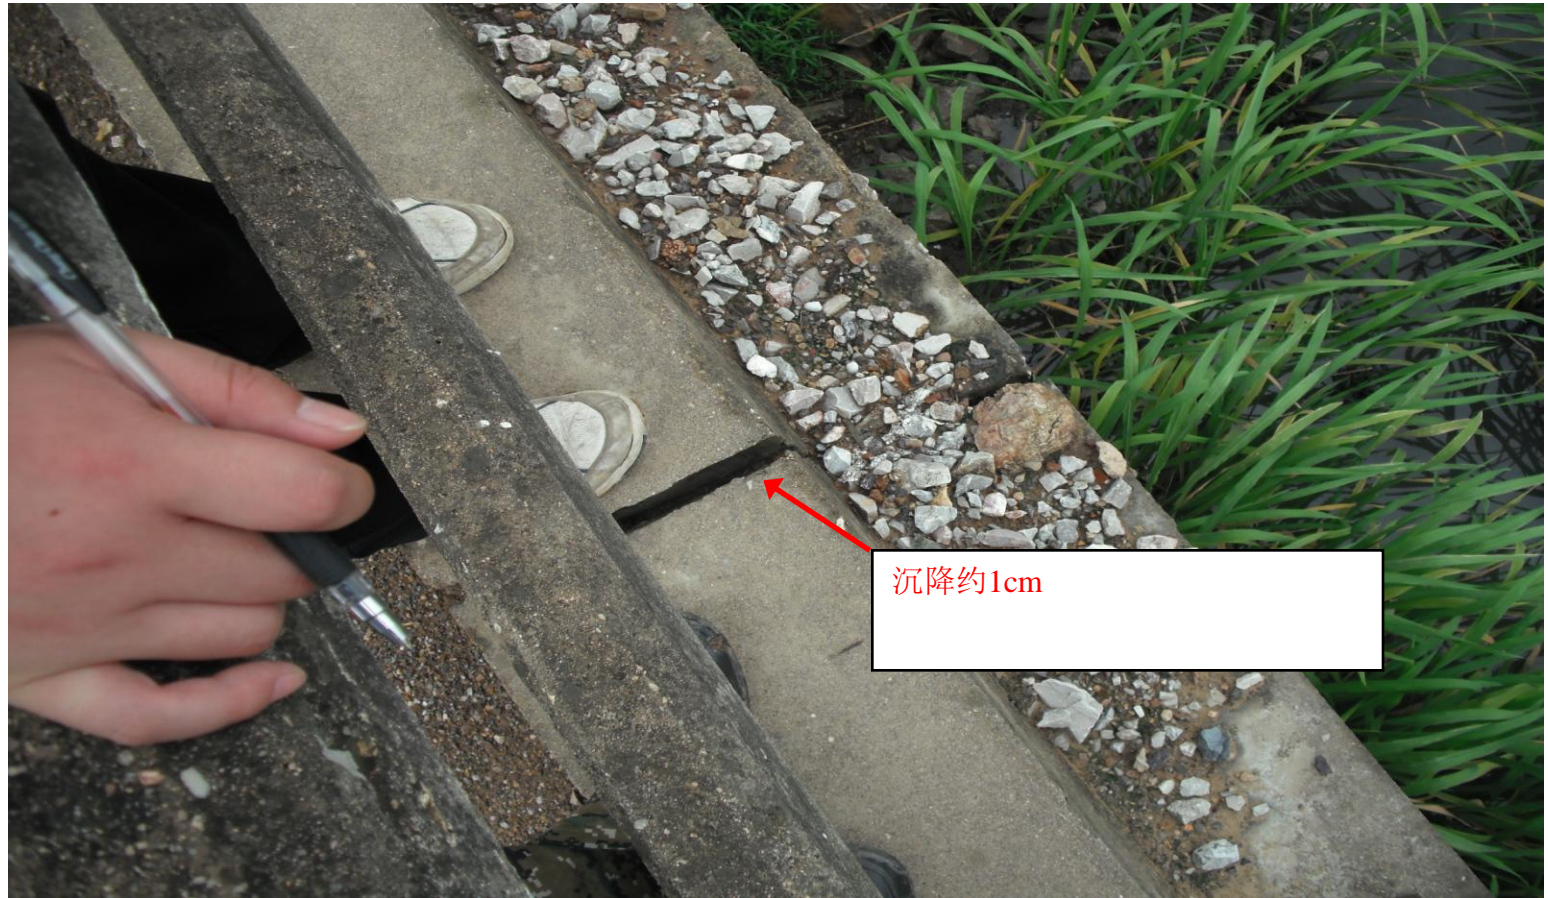
桥台沉降

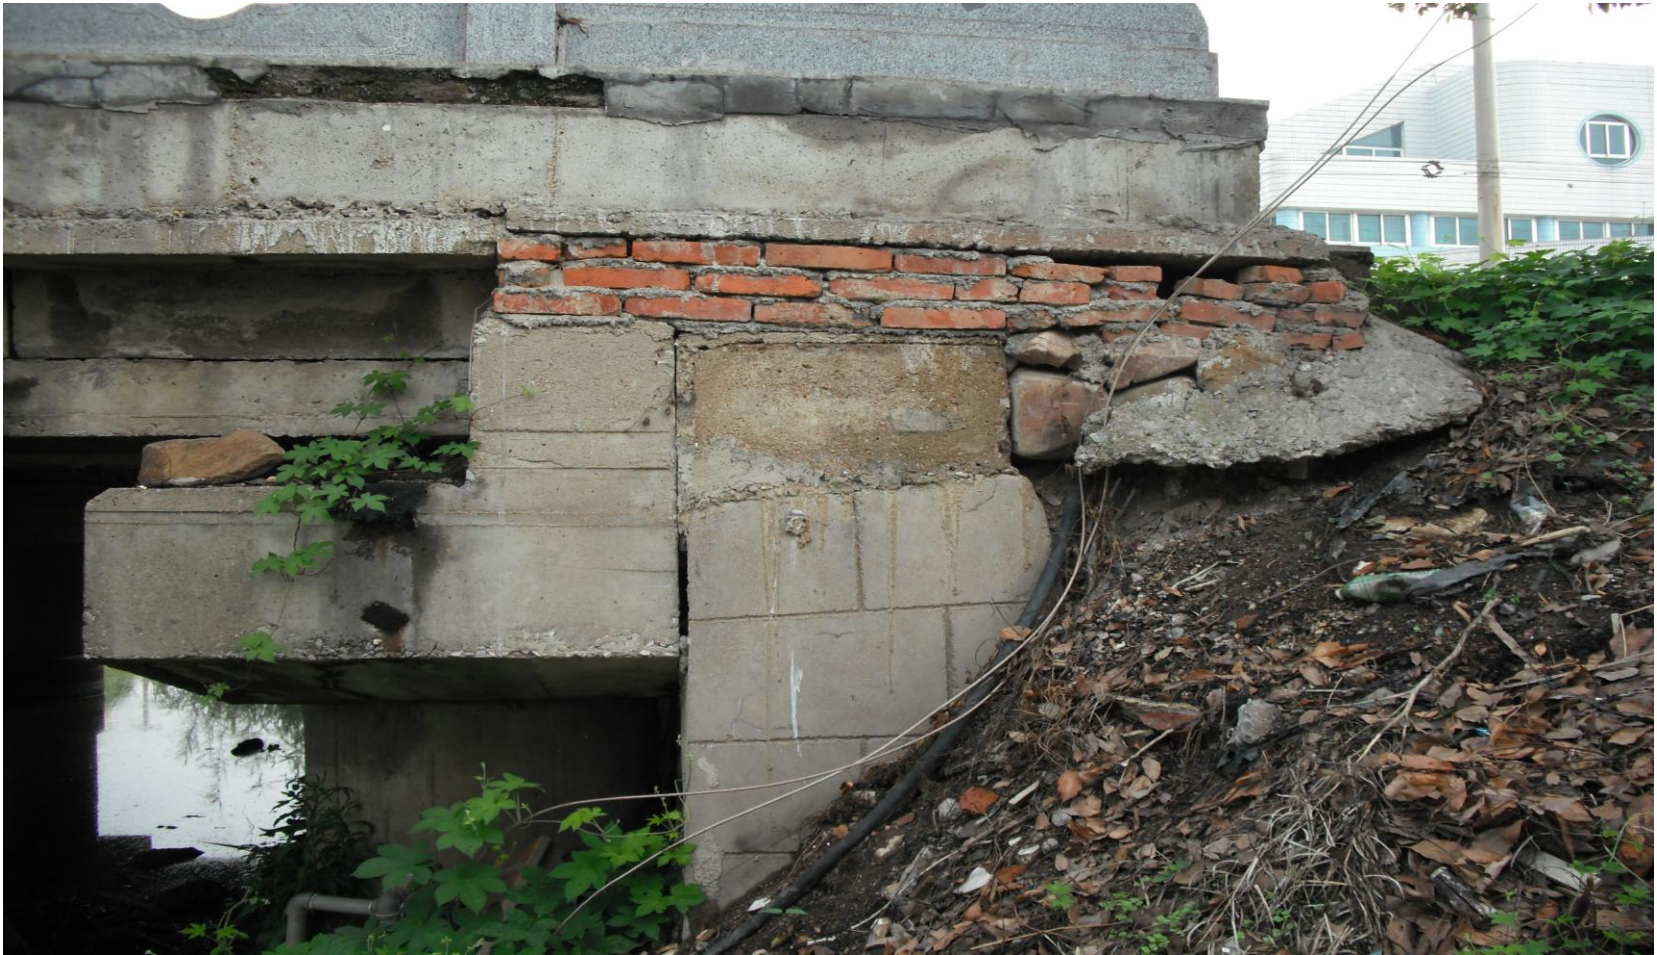
桥台锥坡杂物堆积，局部脱落

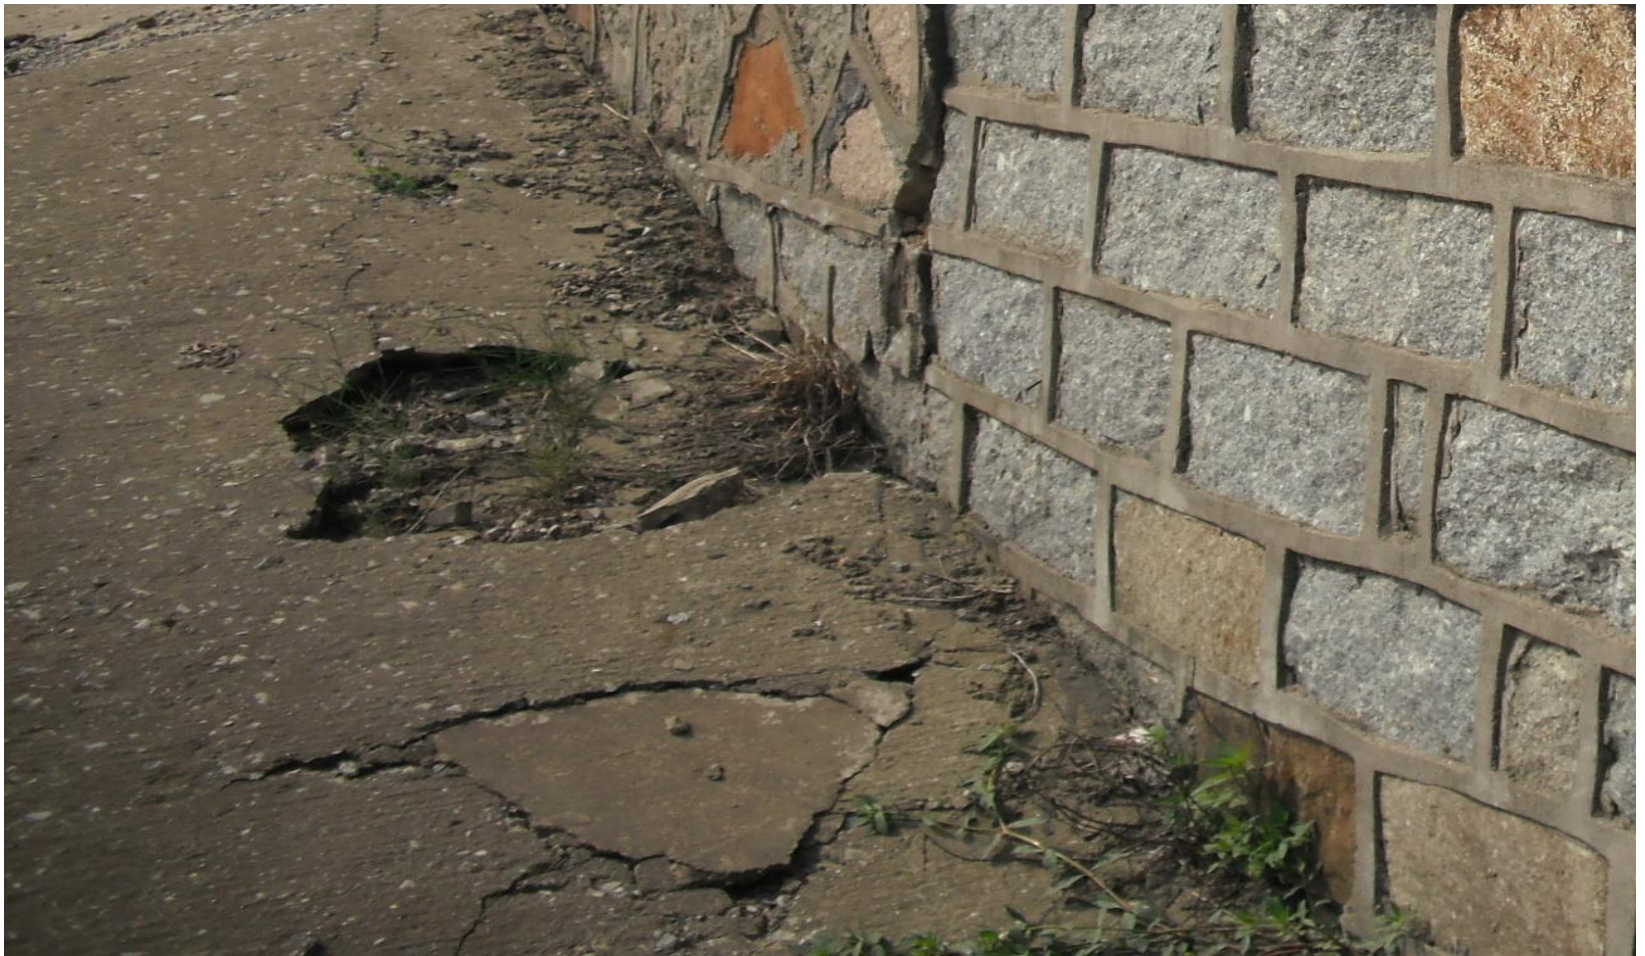
桥台护坡混凝土破损，局部脱落

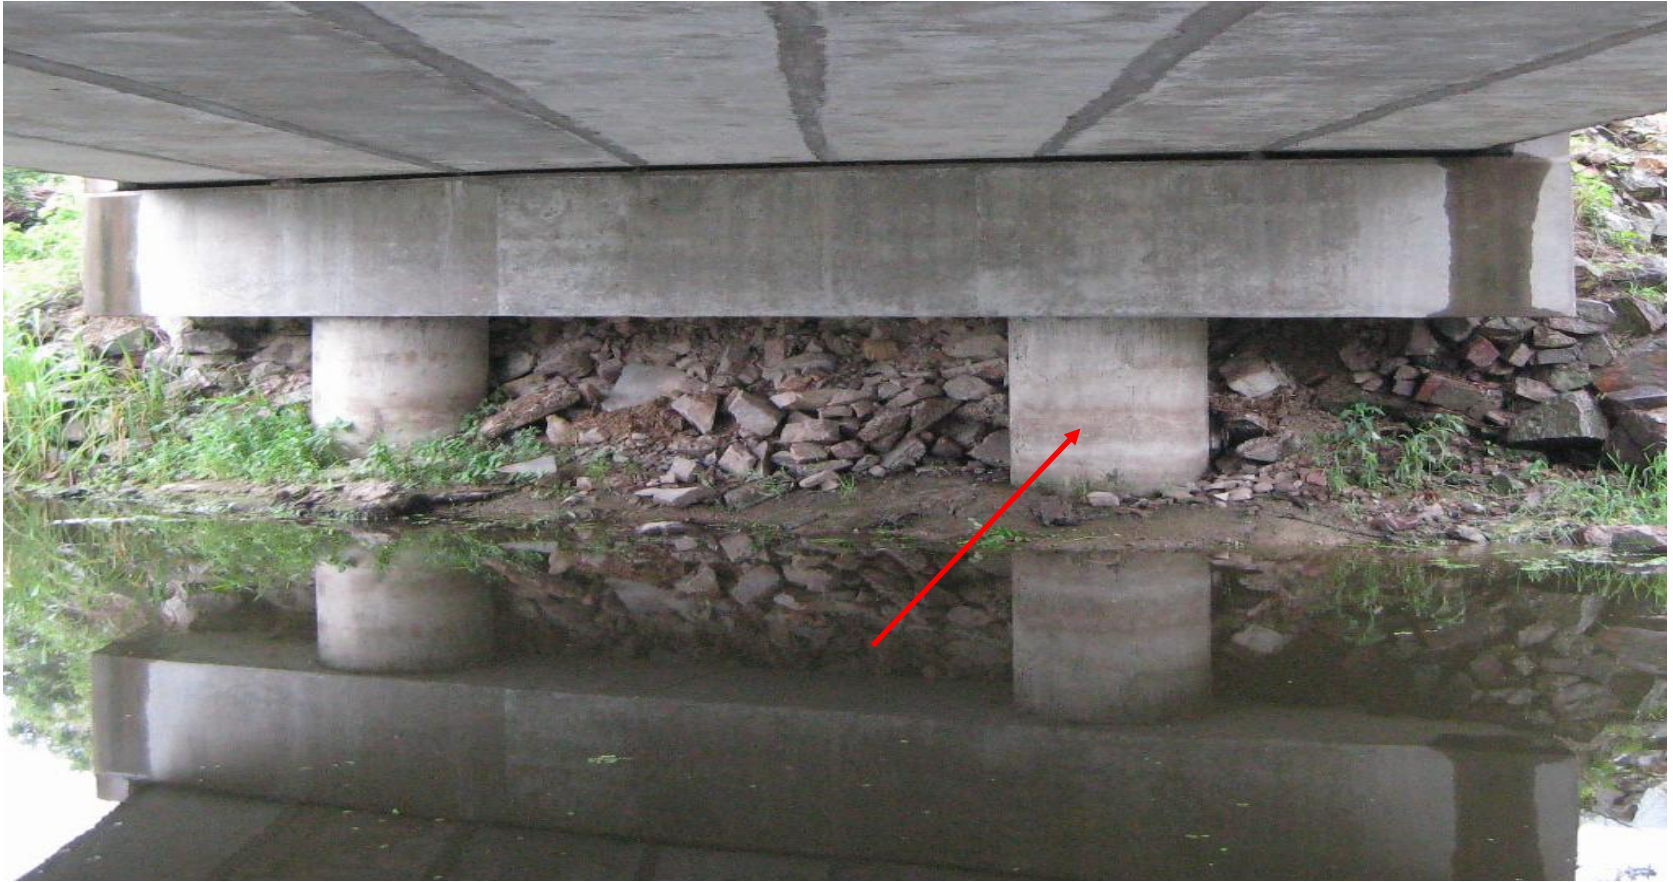
桥台桩基础有河水冲刷痕迹

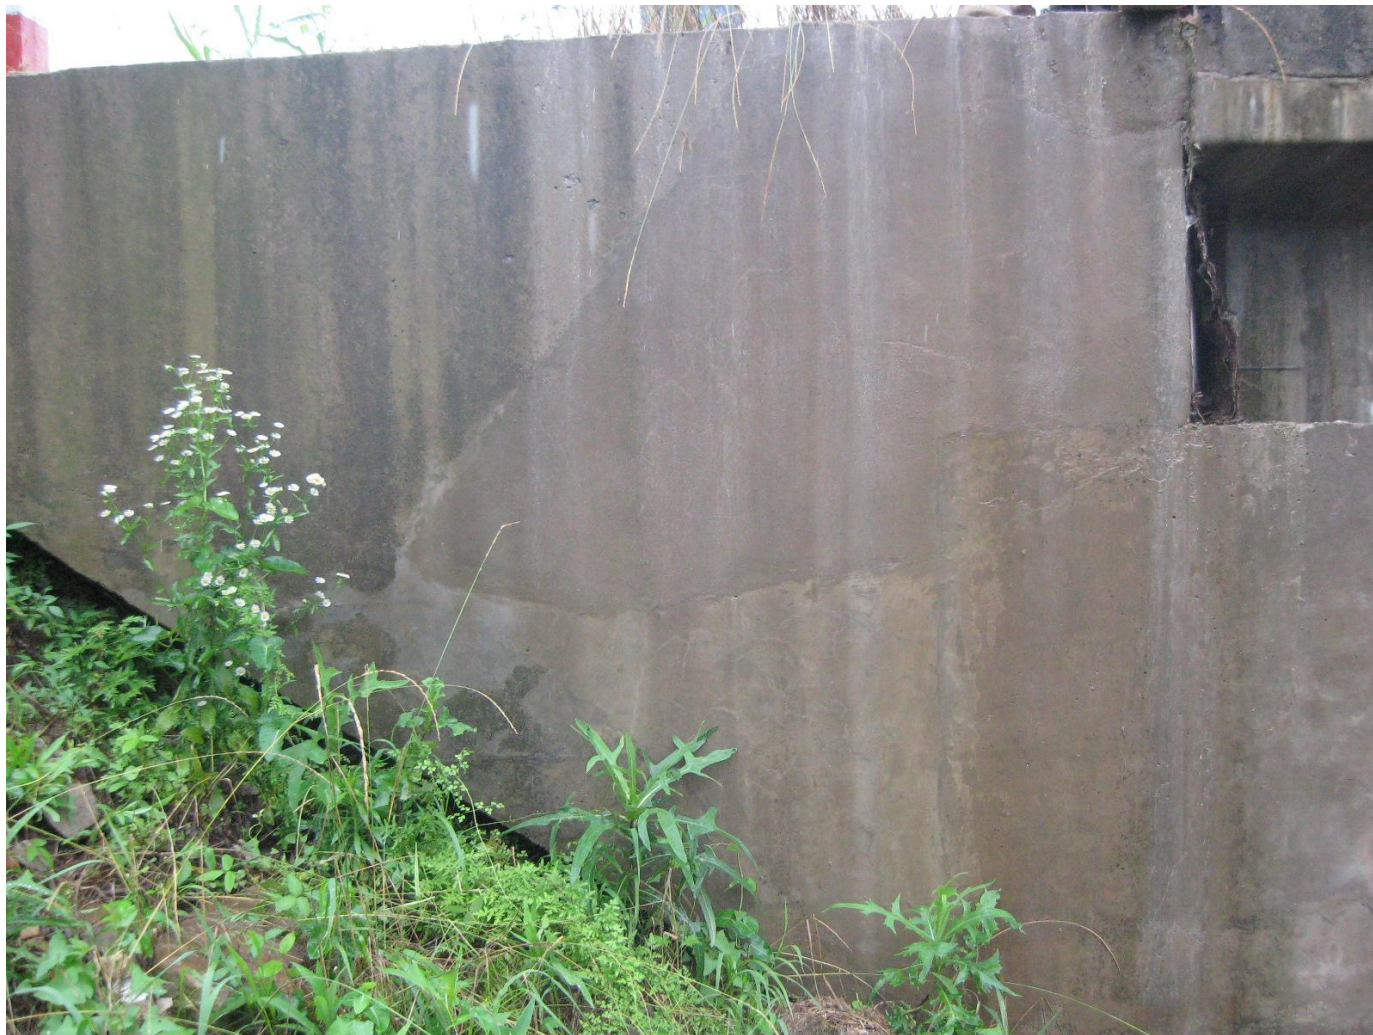
桥台耳墙受流水侵蚀

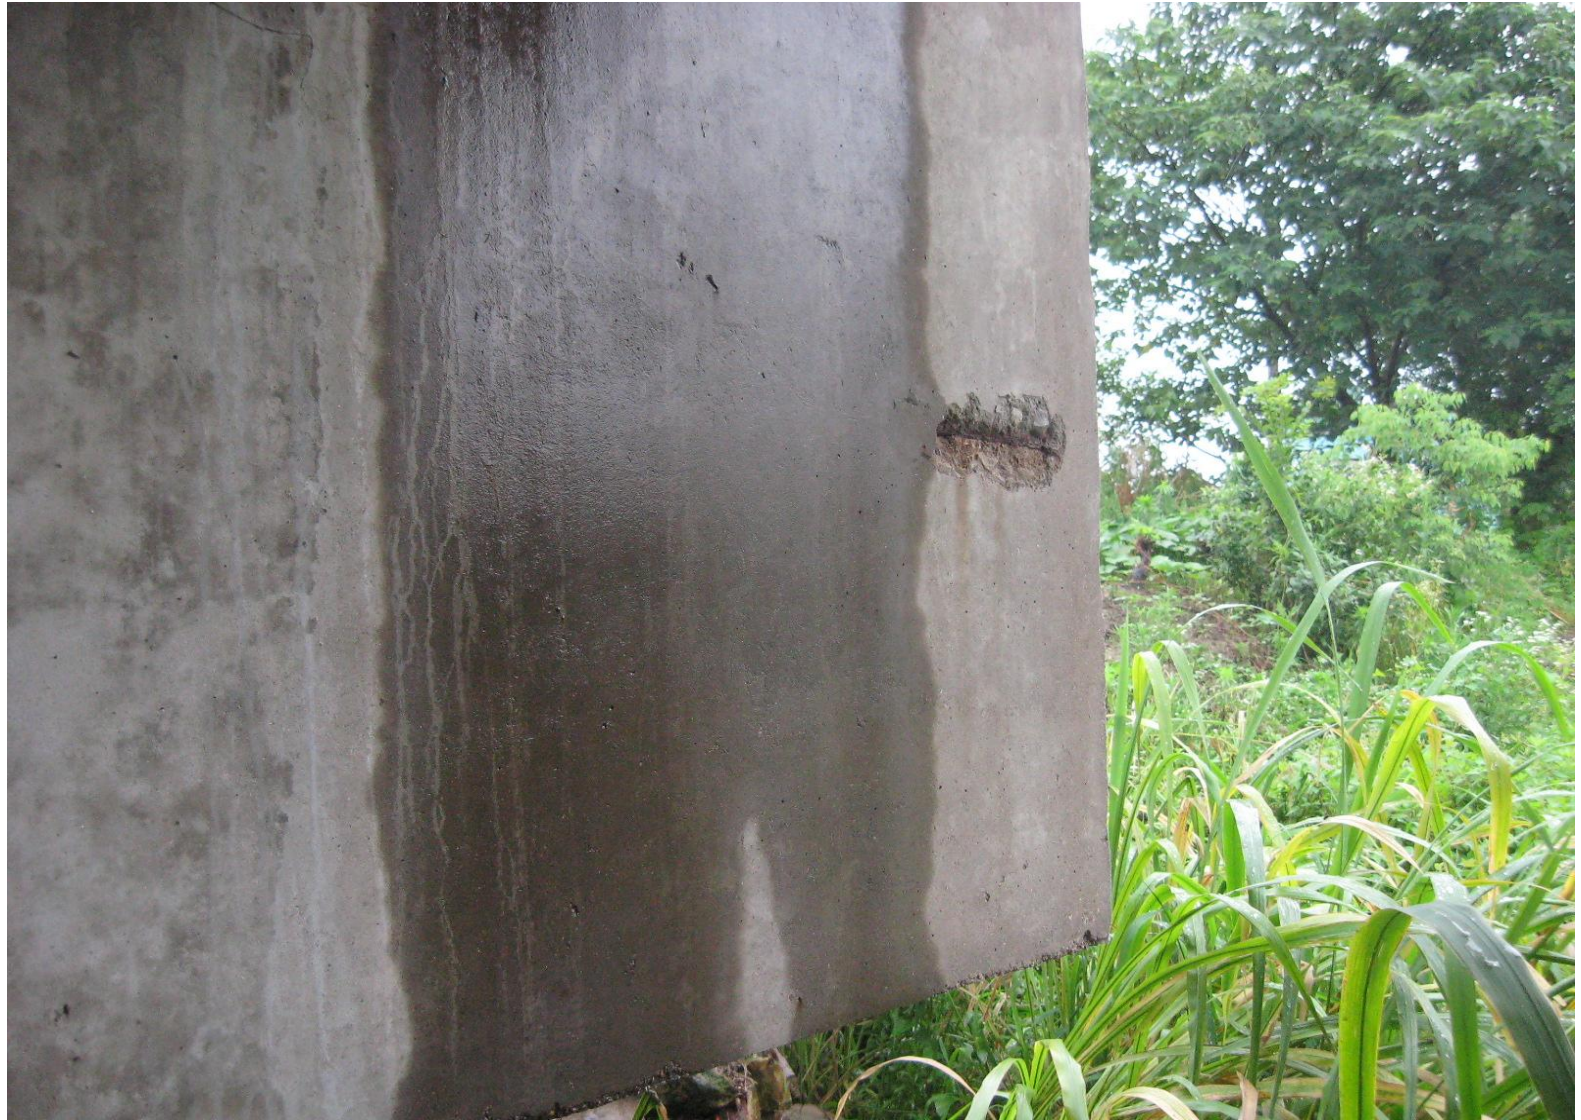
桥台盖梁（一）露筋

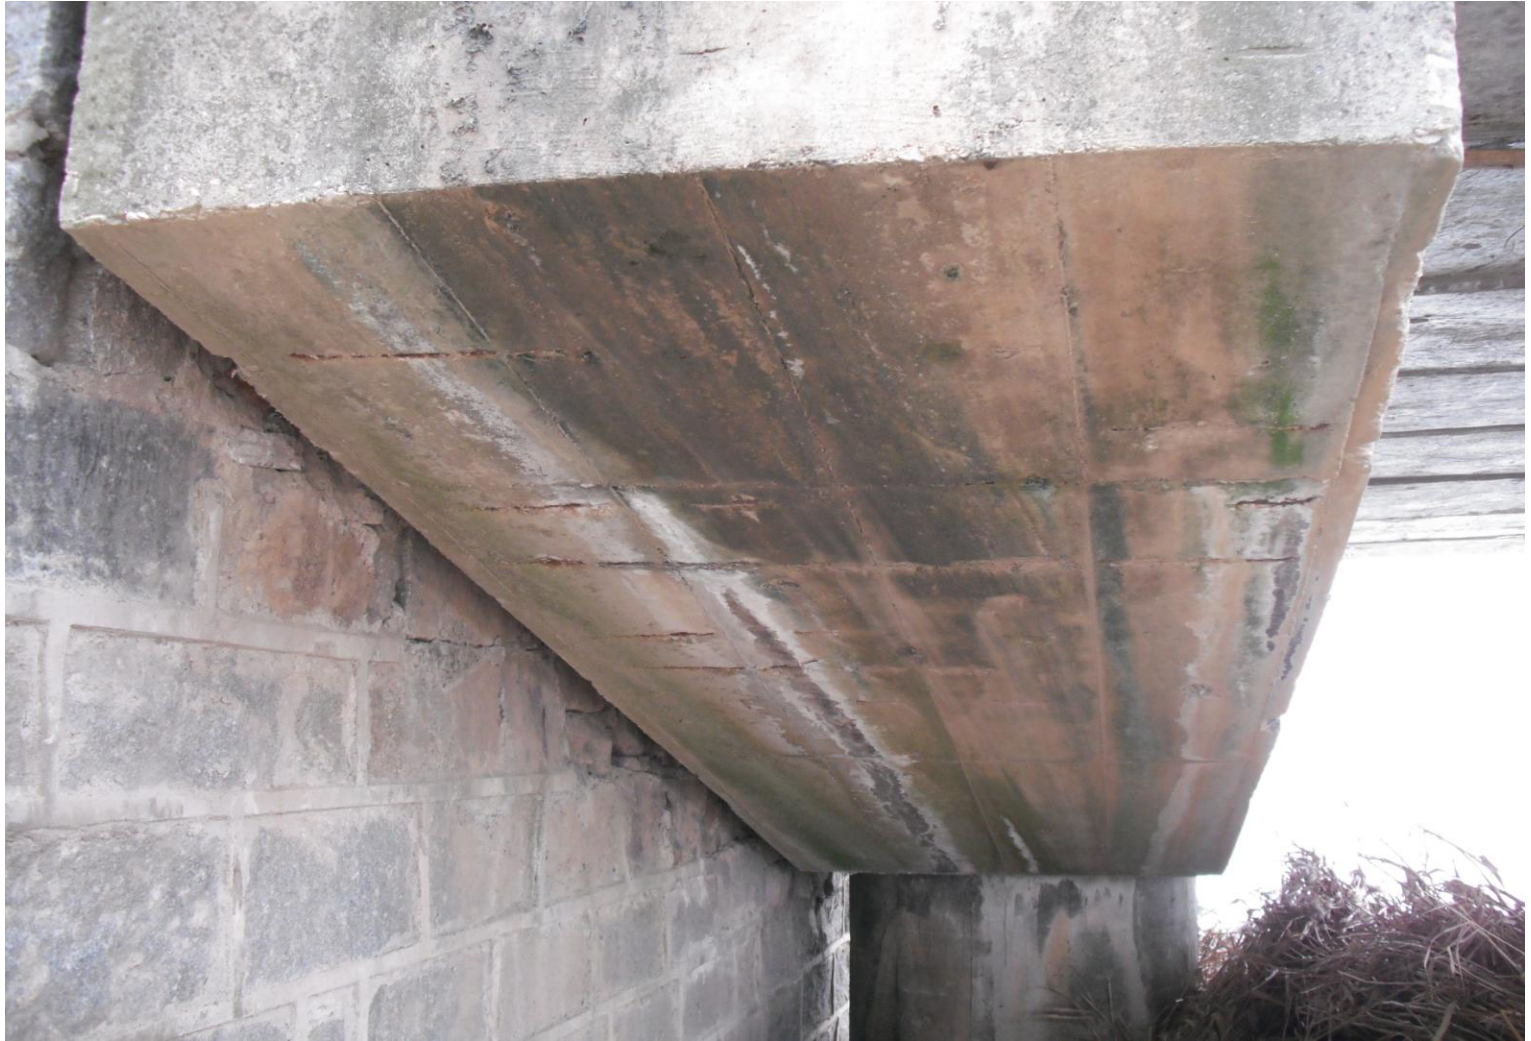
桥台盖梁（二）底面露筋、渗水泛白

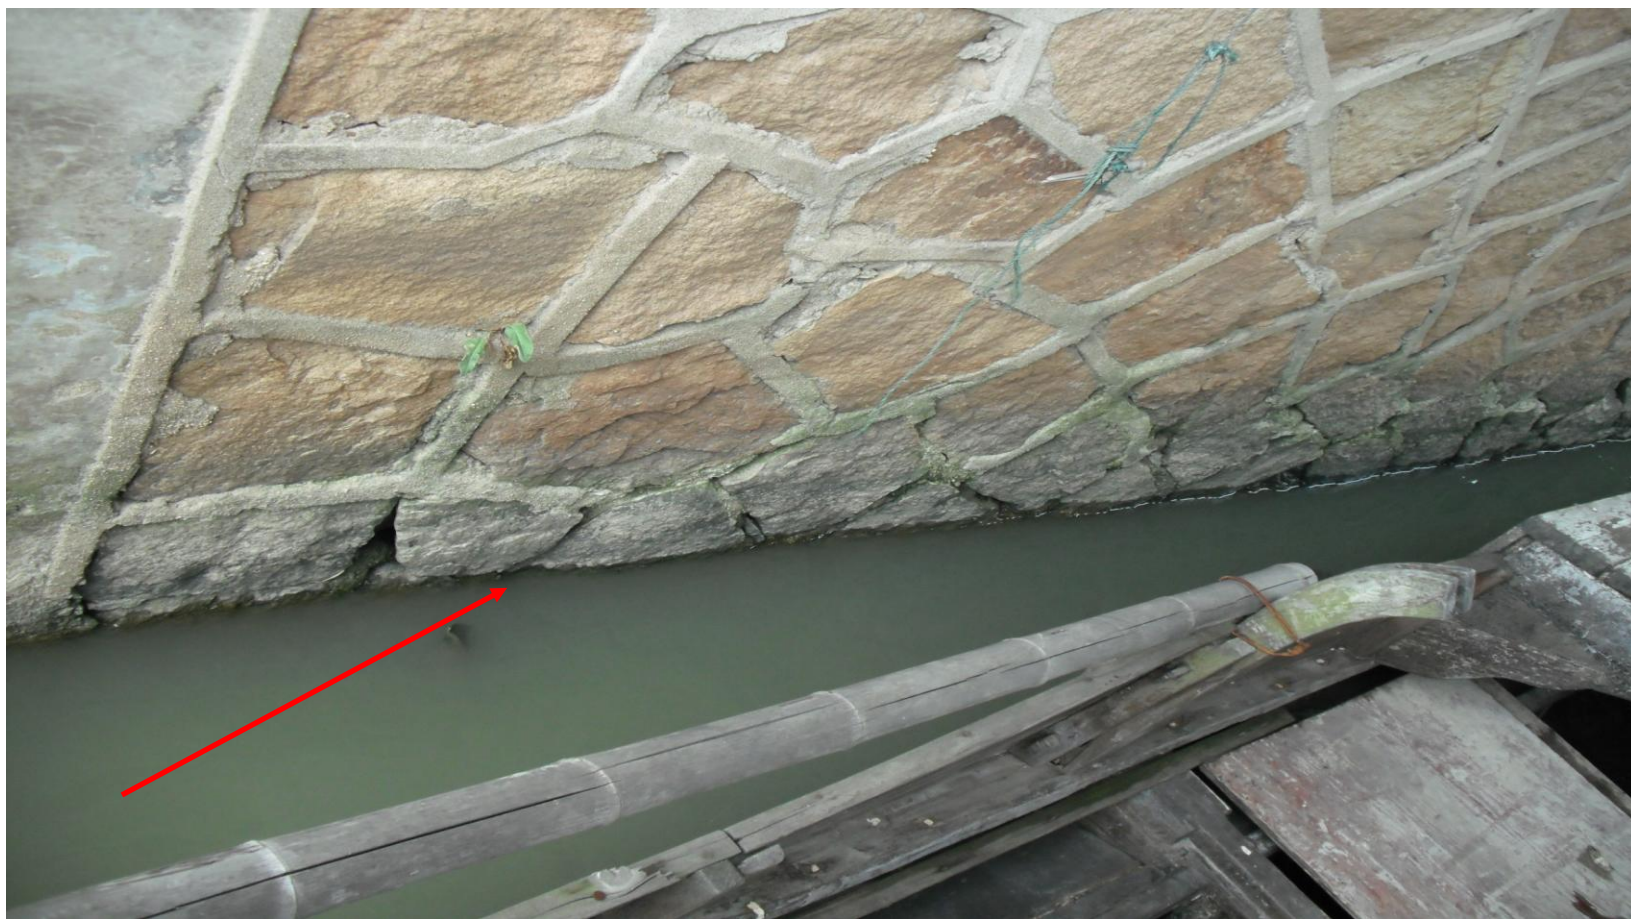
桥墩砌体受冲刷导致勾缝砂浆脱落（一）

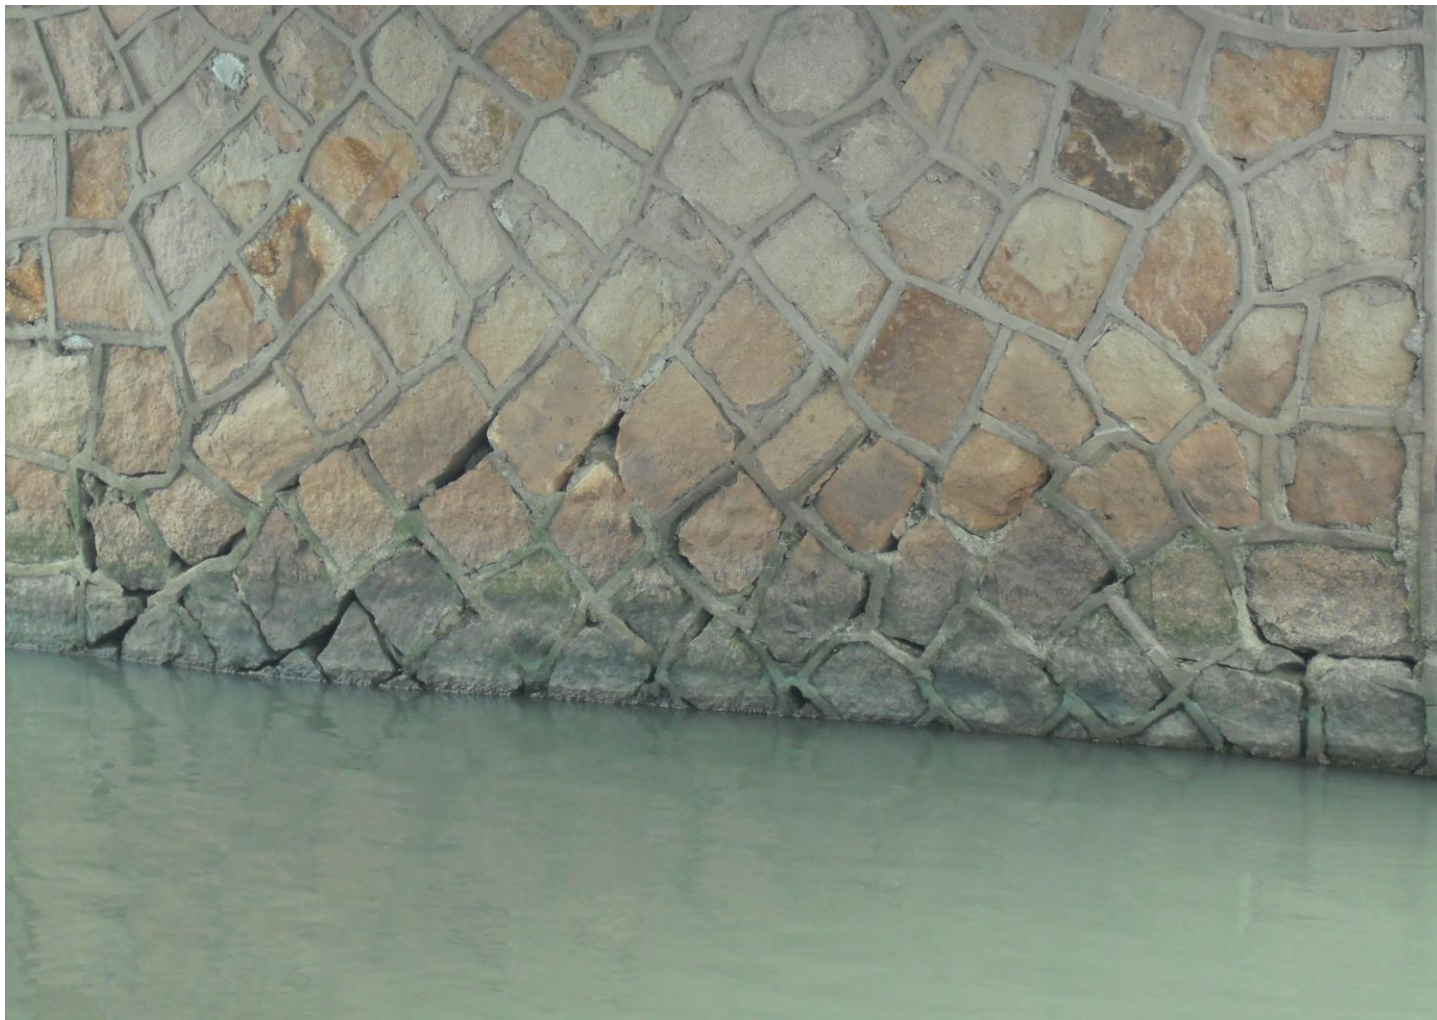
桥墩砌体受冲刷导致勾缝砂浆脱落（二）

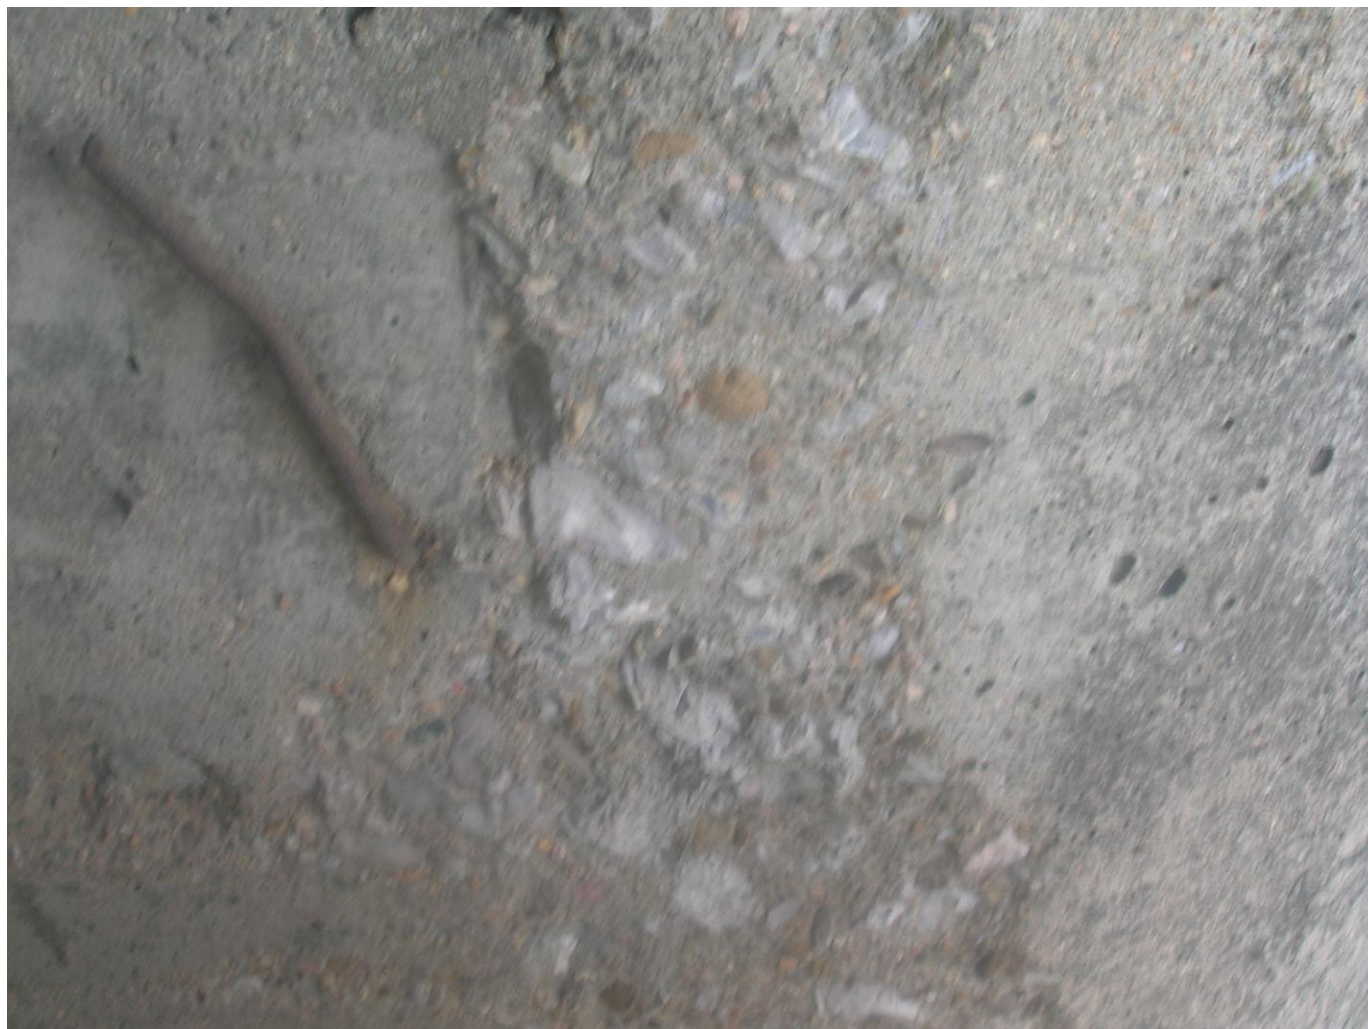
桥墩迎水面（一） 混凝土骨料外露

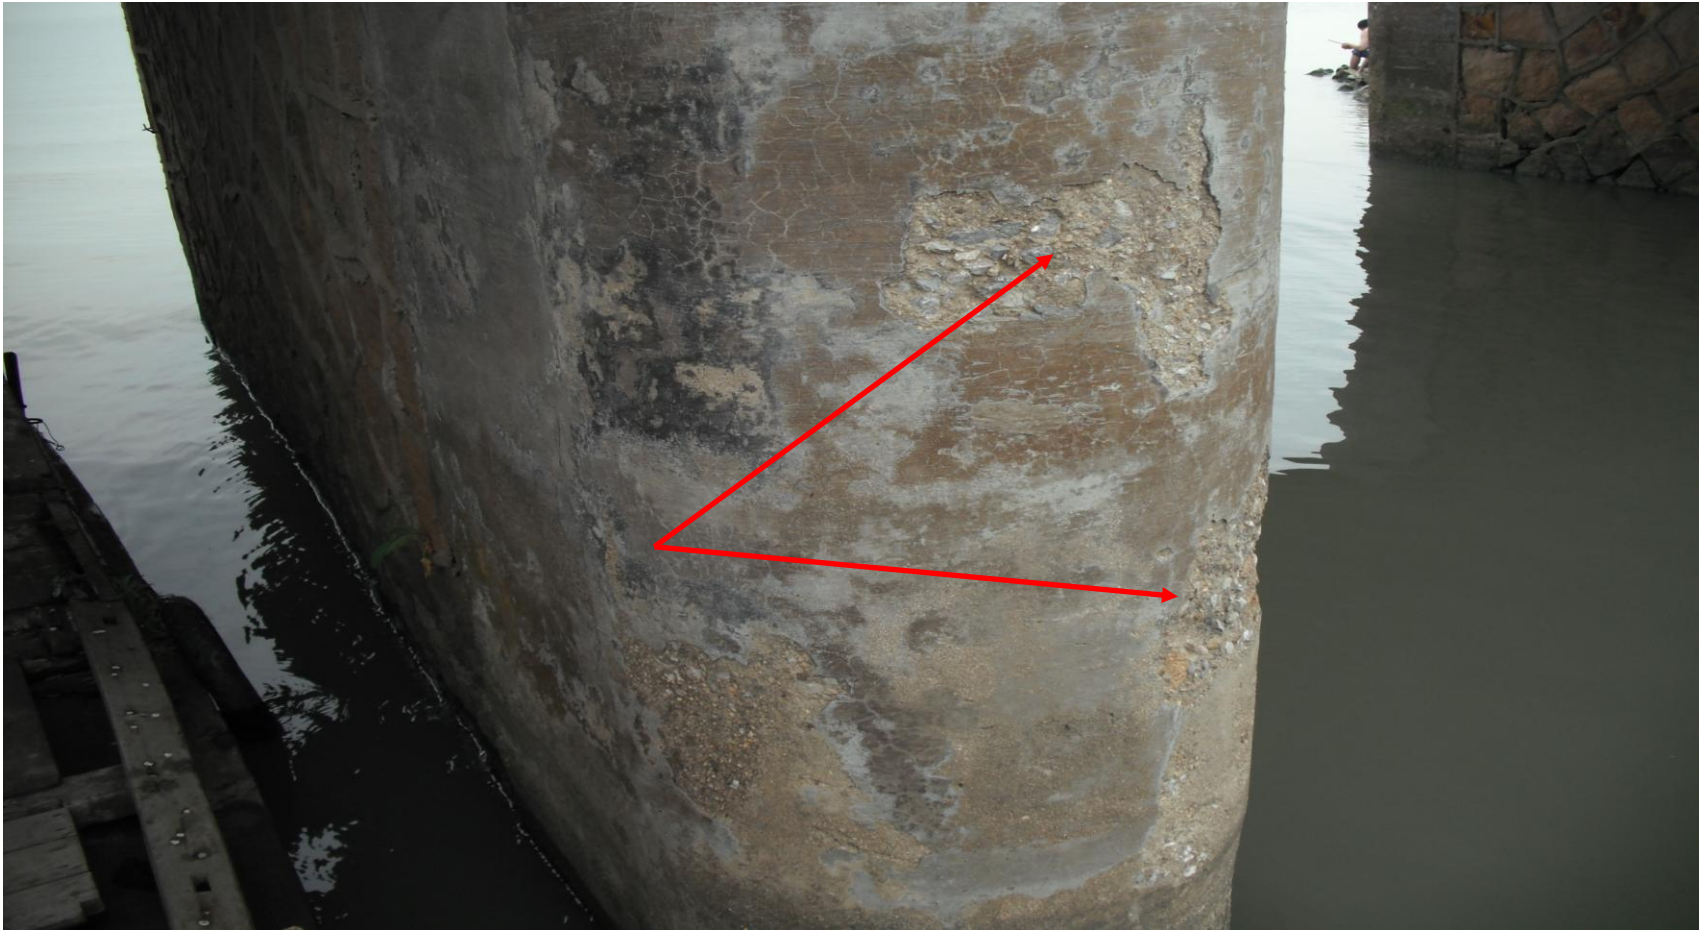
桥墩迎水面（二） 混凝土骨料外露

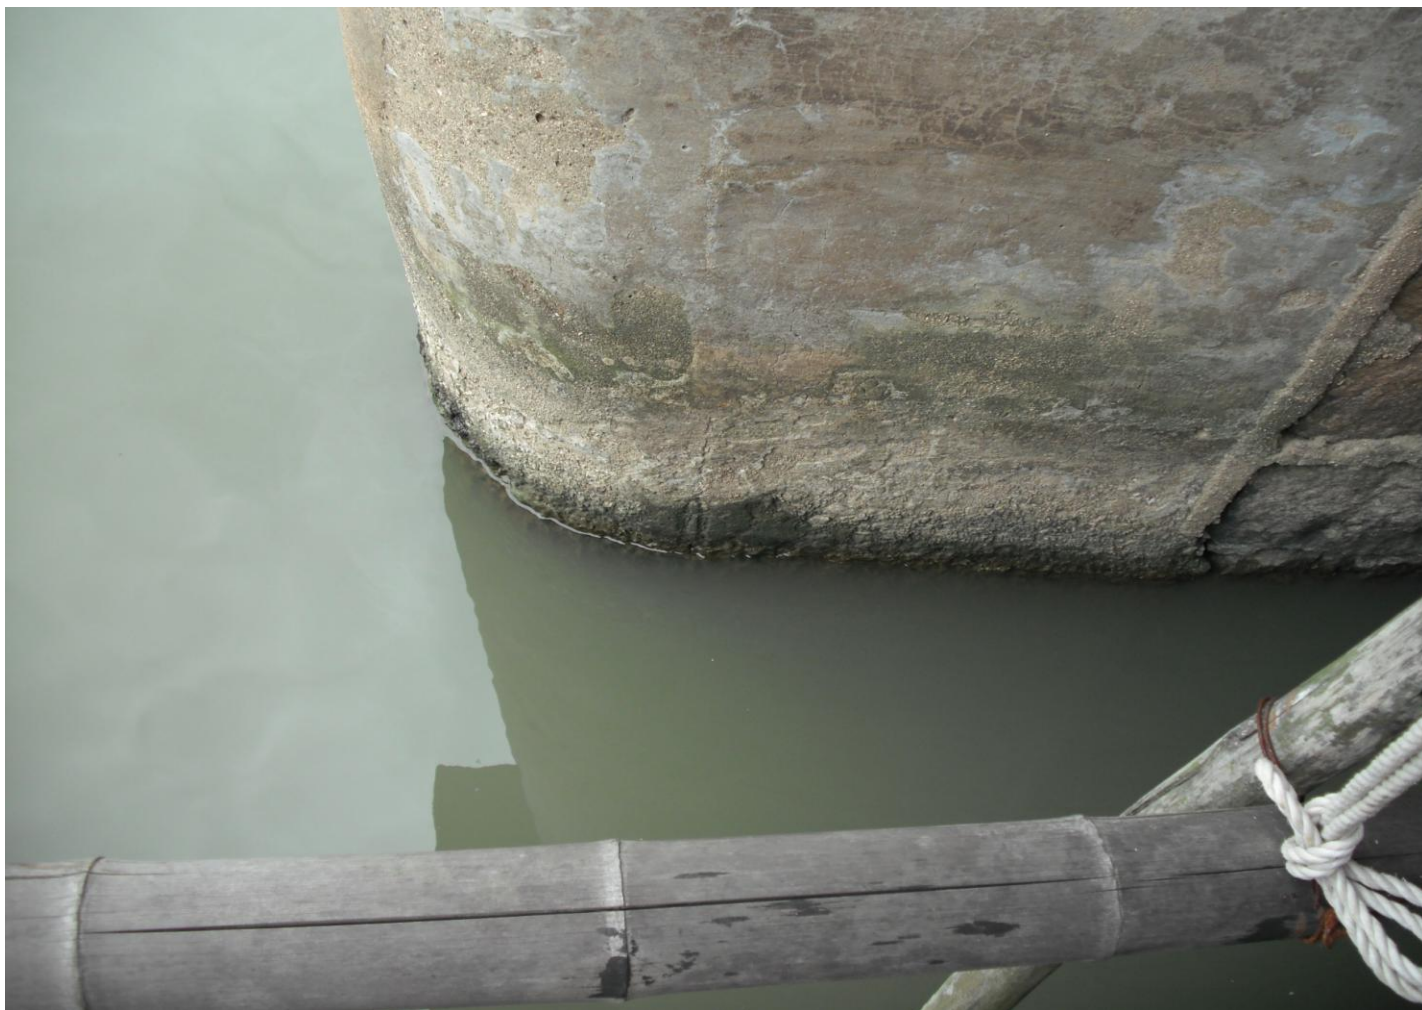
桥墩迎水面（三） 混凝土受湖水冲刷磨损严重
