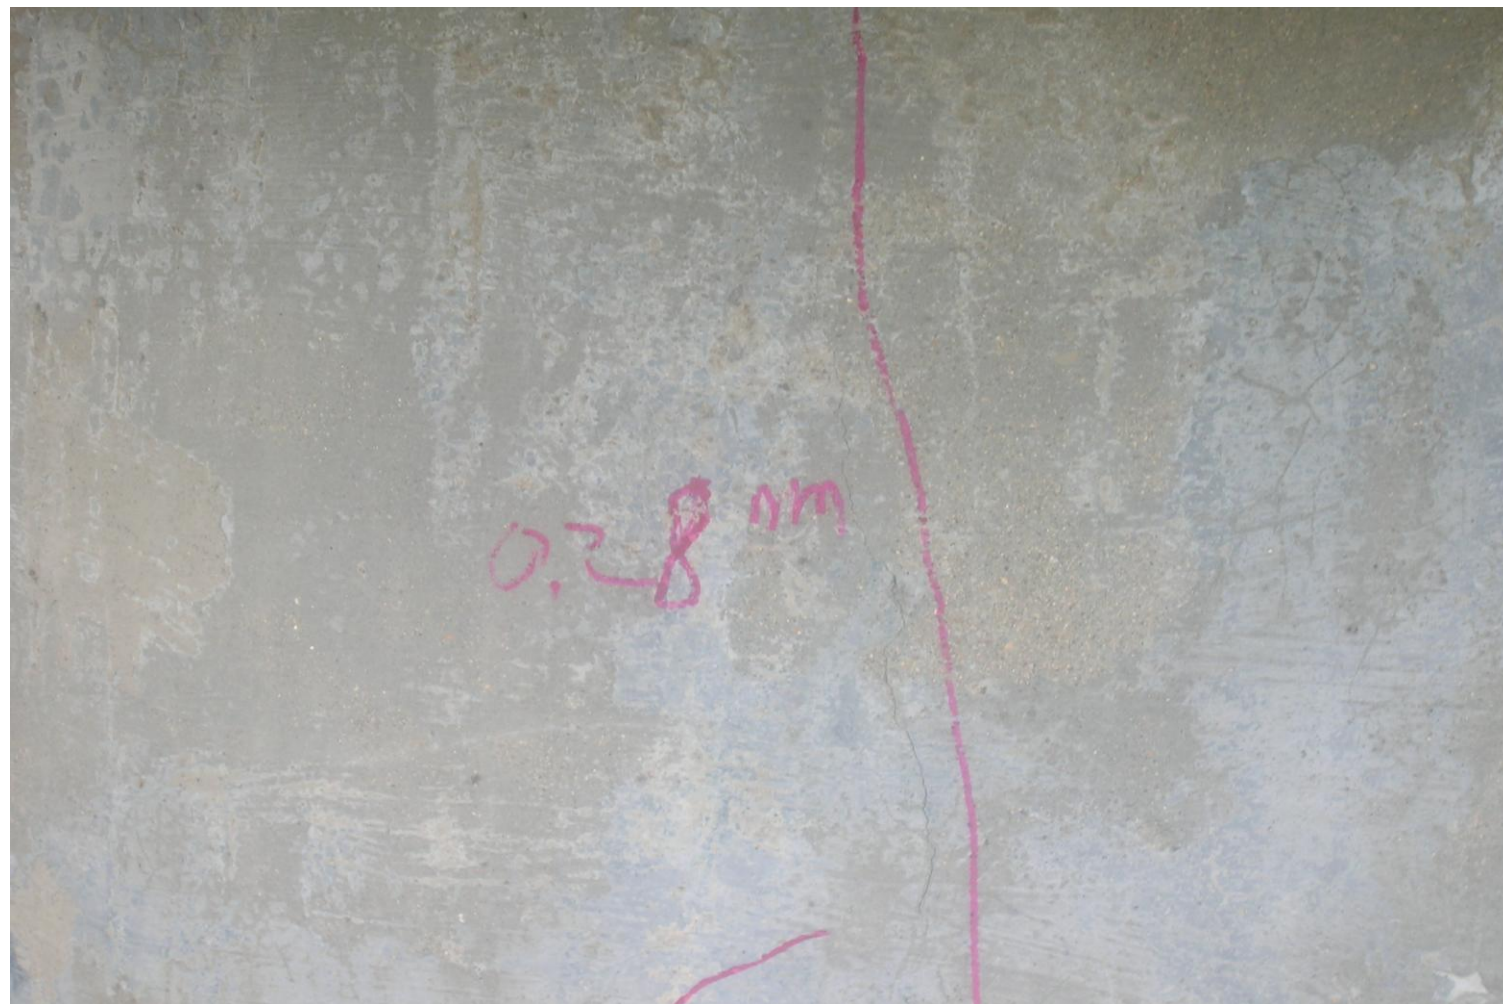
桥墩迎水面（四） 竖向裂缝

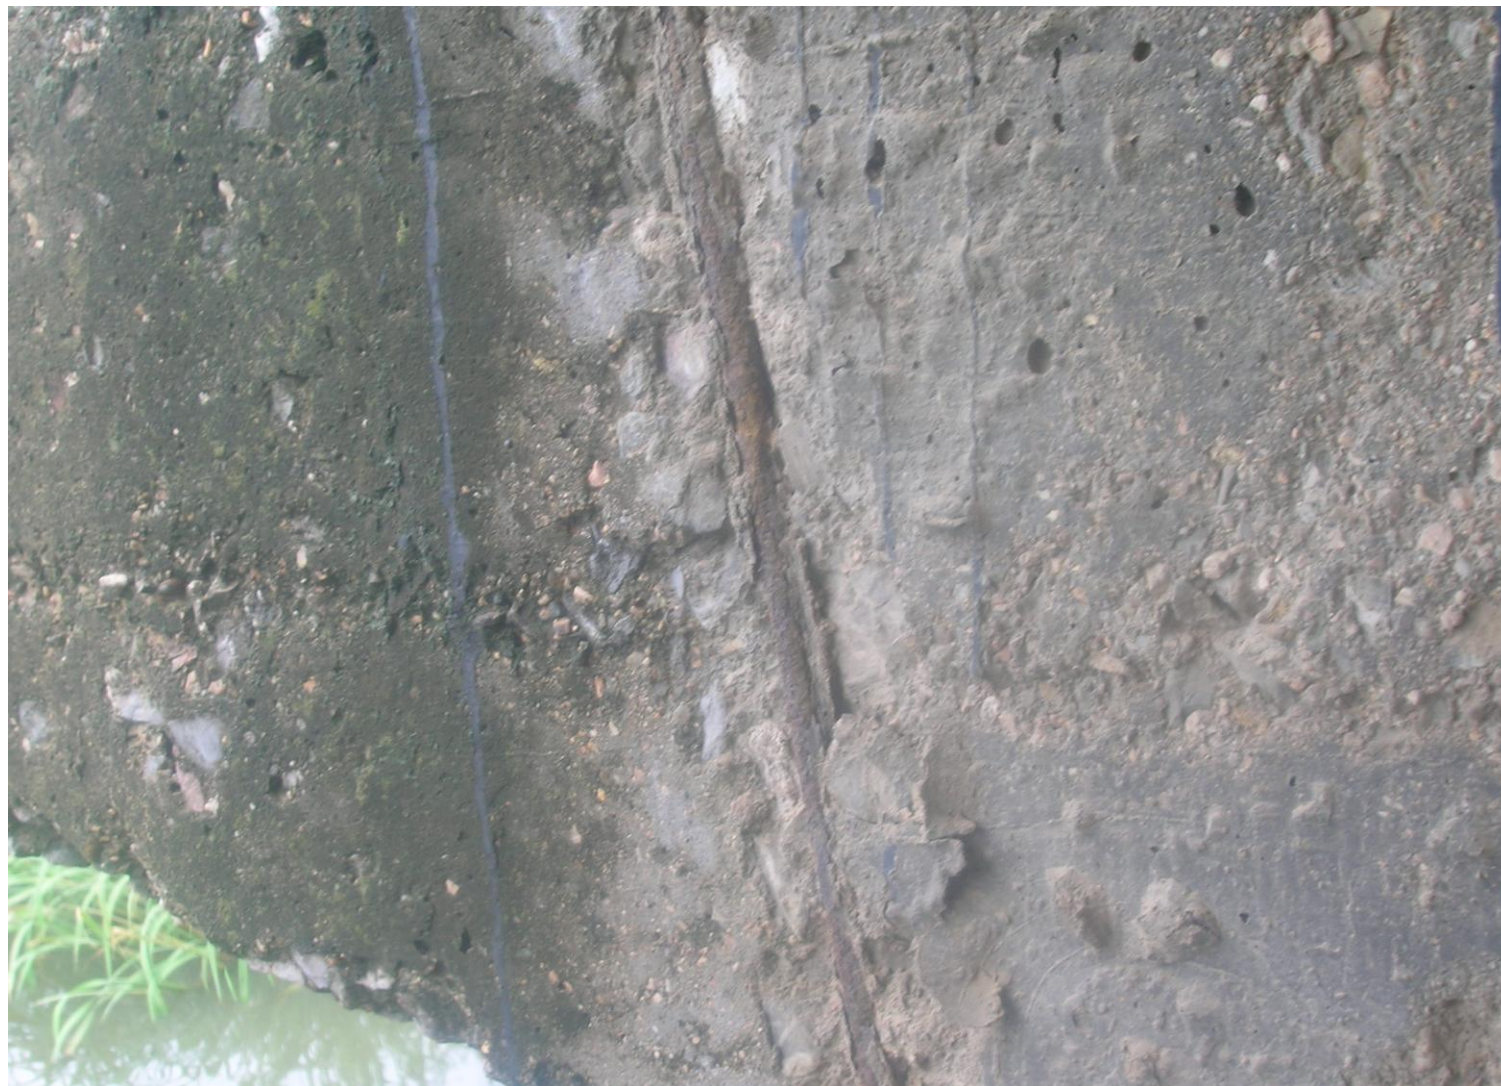
桥墩墩帽（一） 混凝土露筋，锈蚀严重

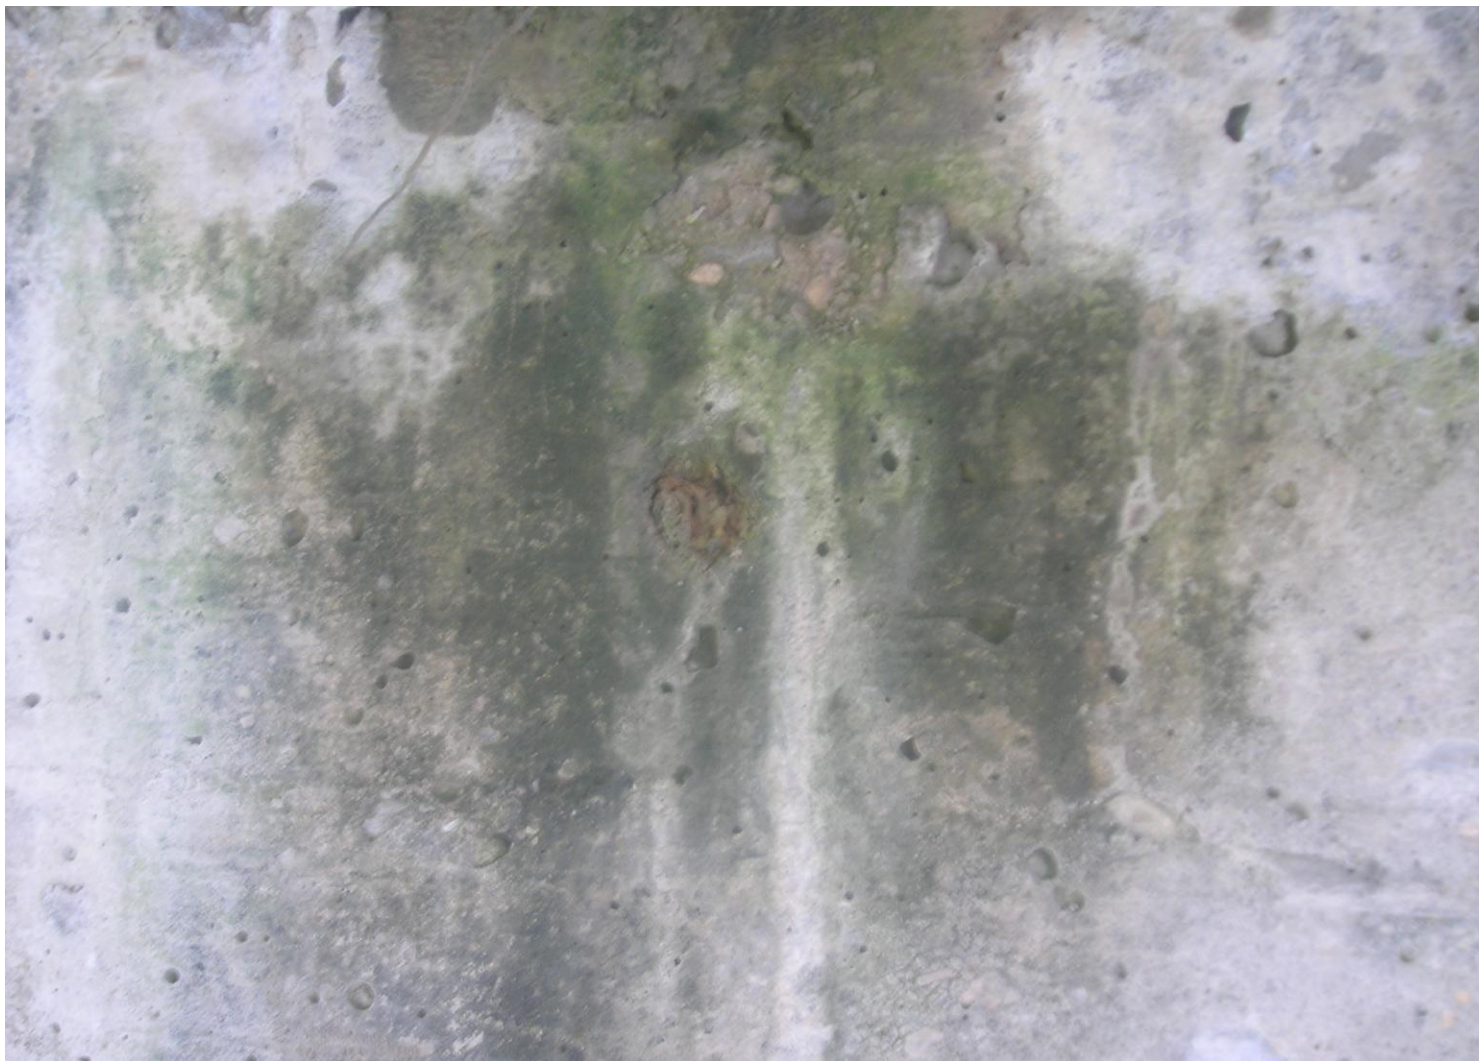
桥墩墩帽（二）侧面有渗水痕迹

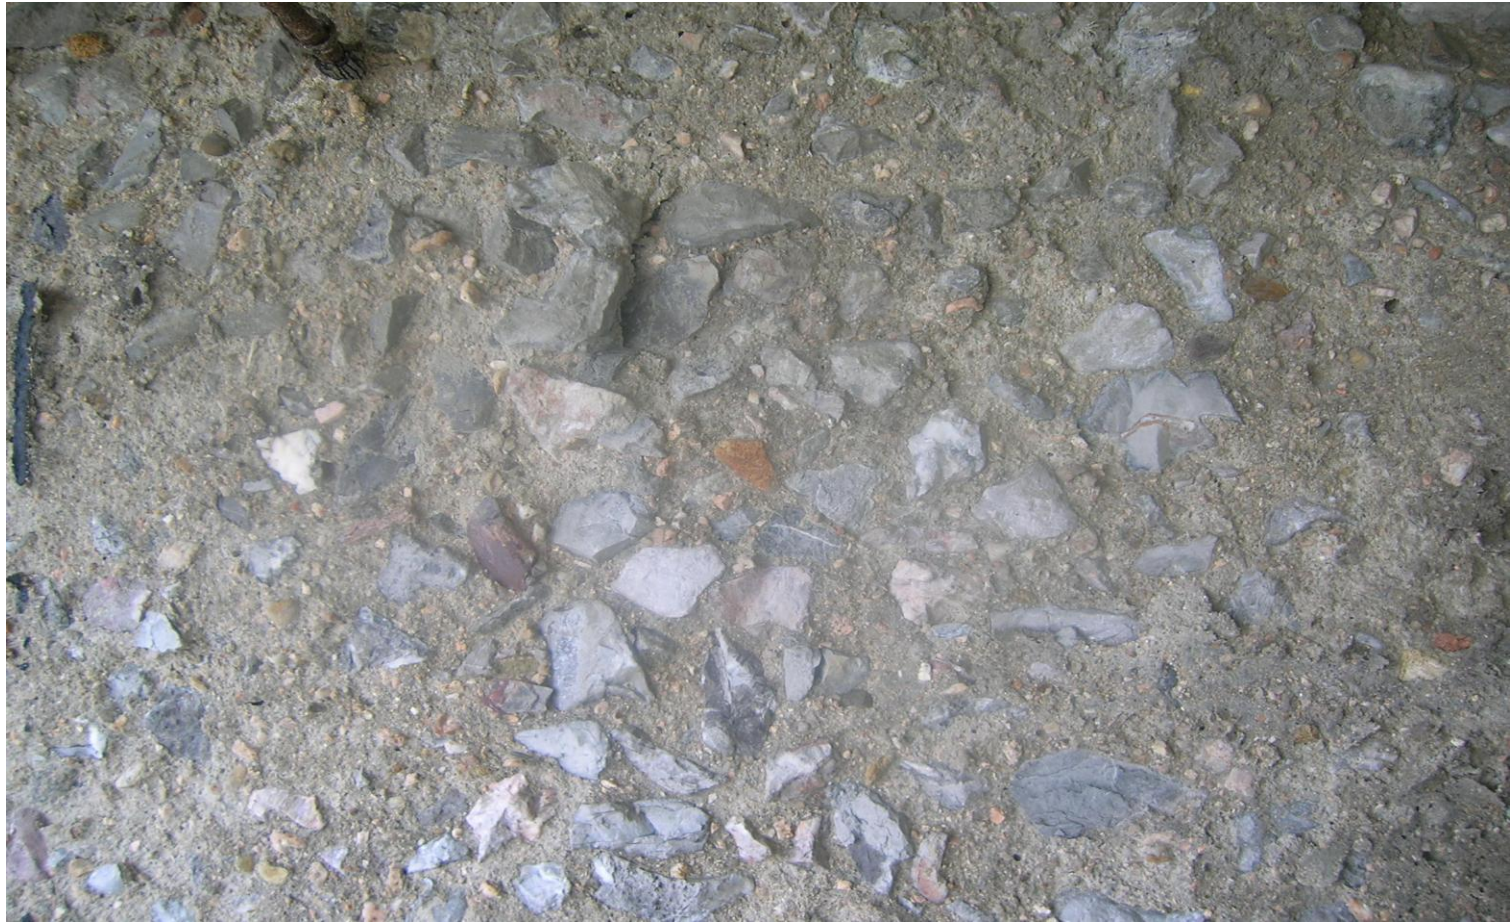
桥墩墩帽（三） 混凝土风化严重，骨料外露

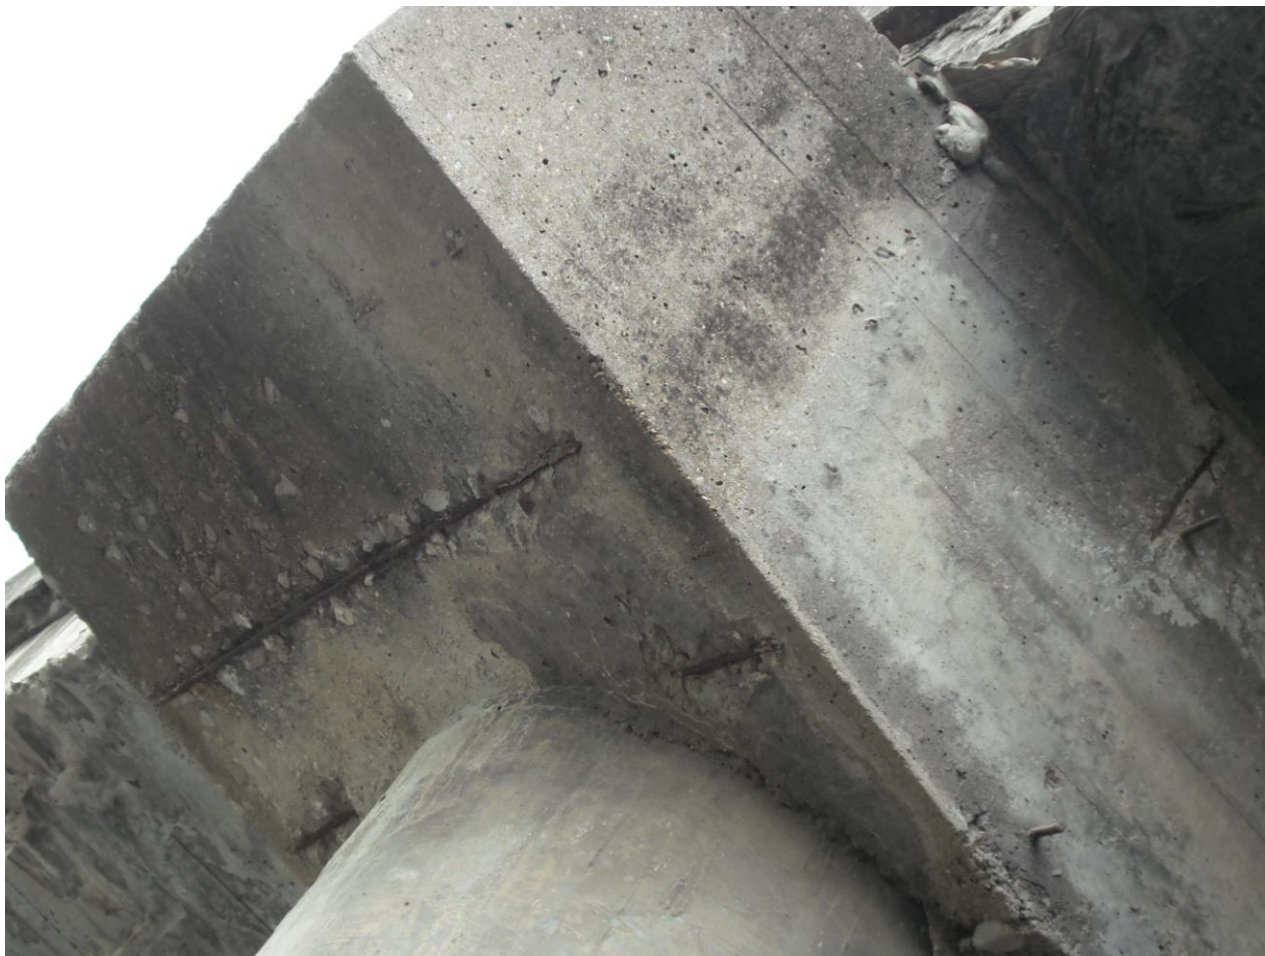
桥墩墩帽（四） 底缘露筋

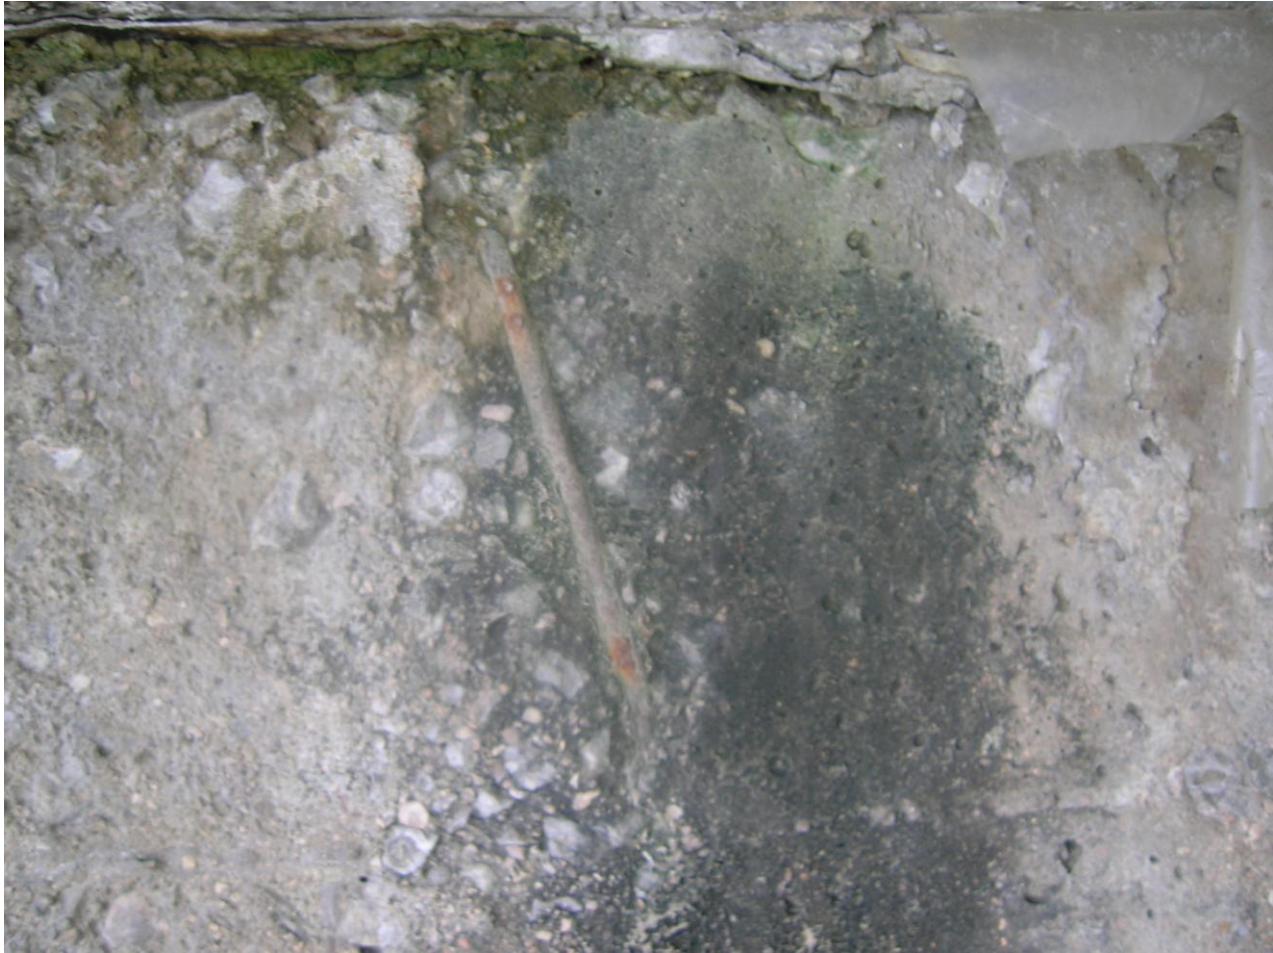
桥墩墩帽（五）侧面露筋

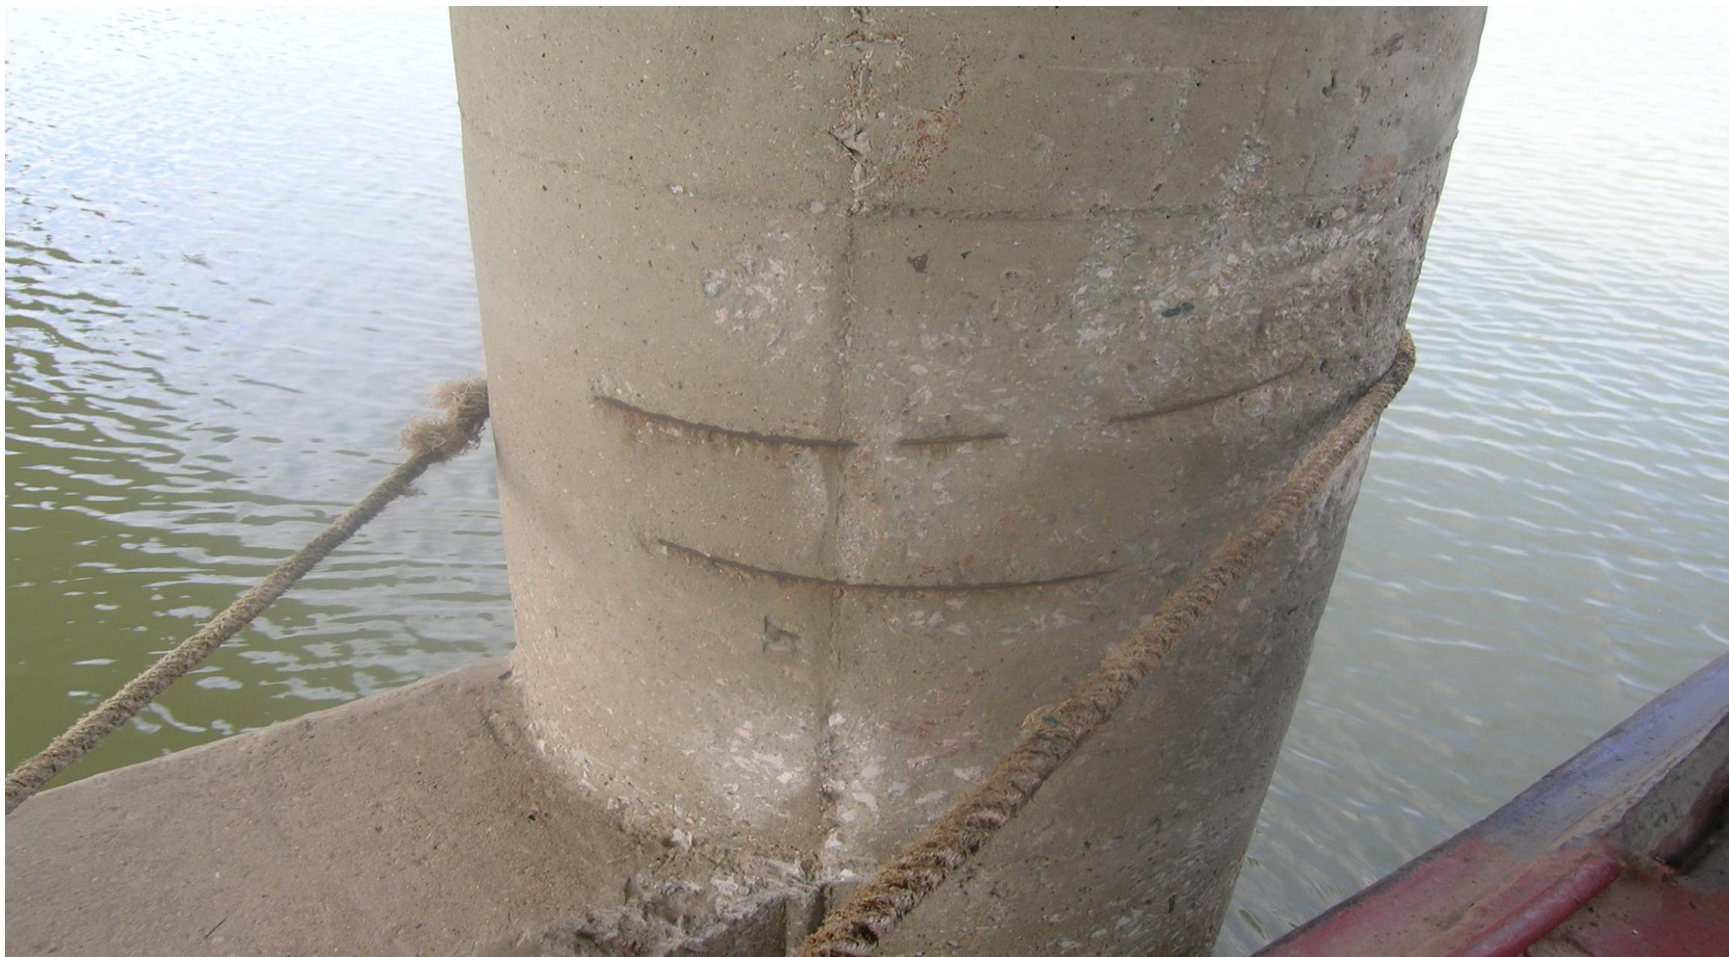
桥墩立柱（一）露筋、骨料外露

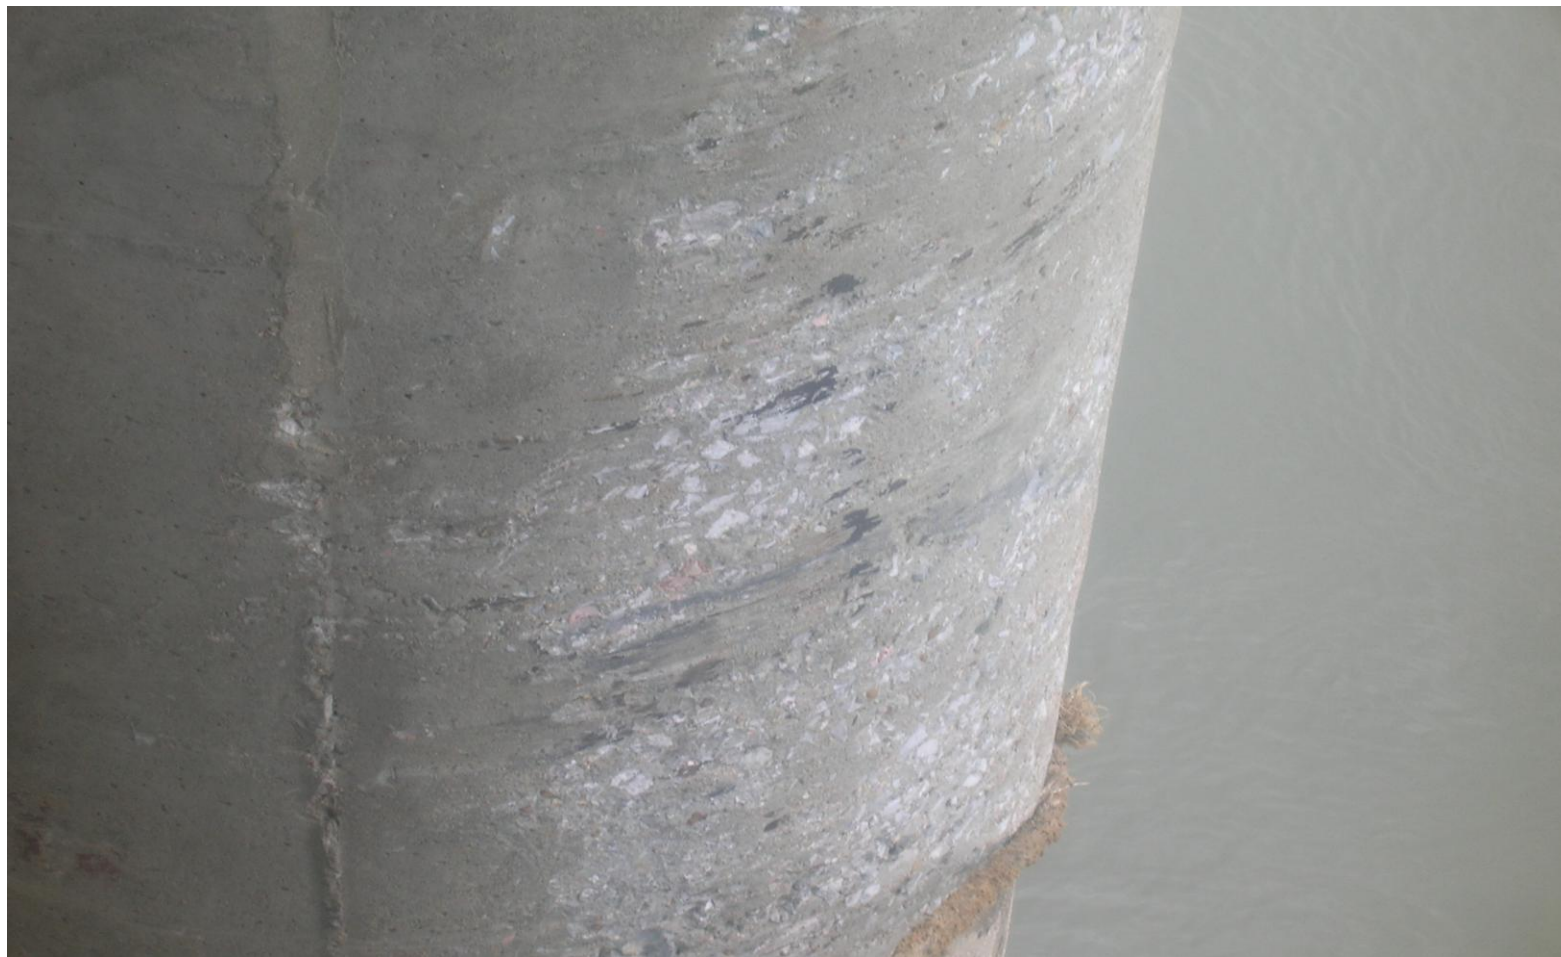
桥墩立柱（二） 船只刮痕、骨料外露

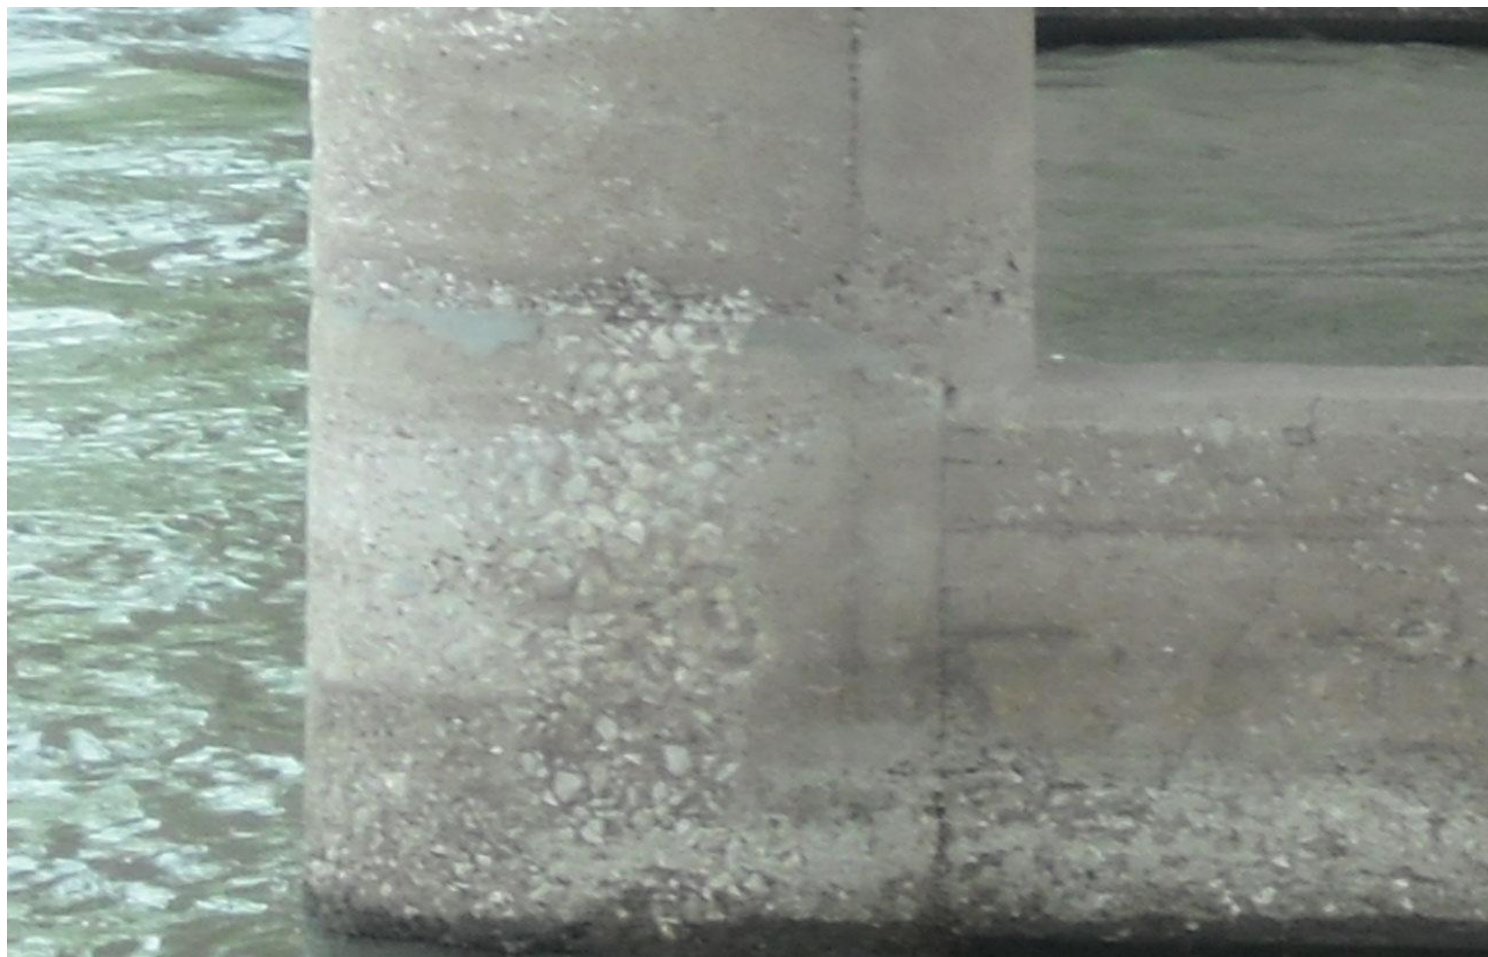
桥墩立柱（三）受湖水侵蚀、混凝土剥落

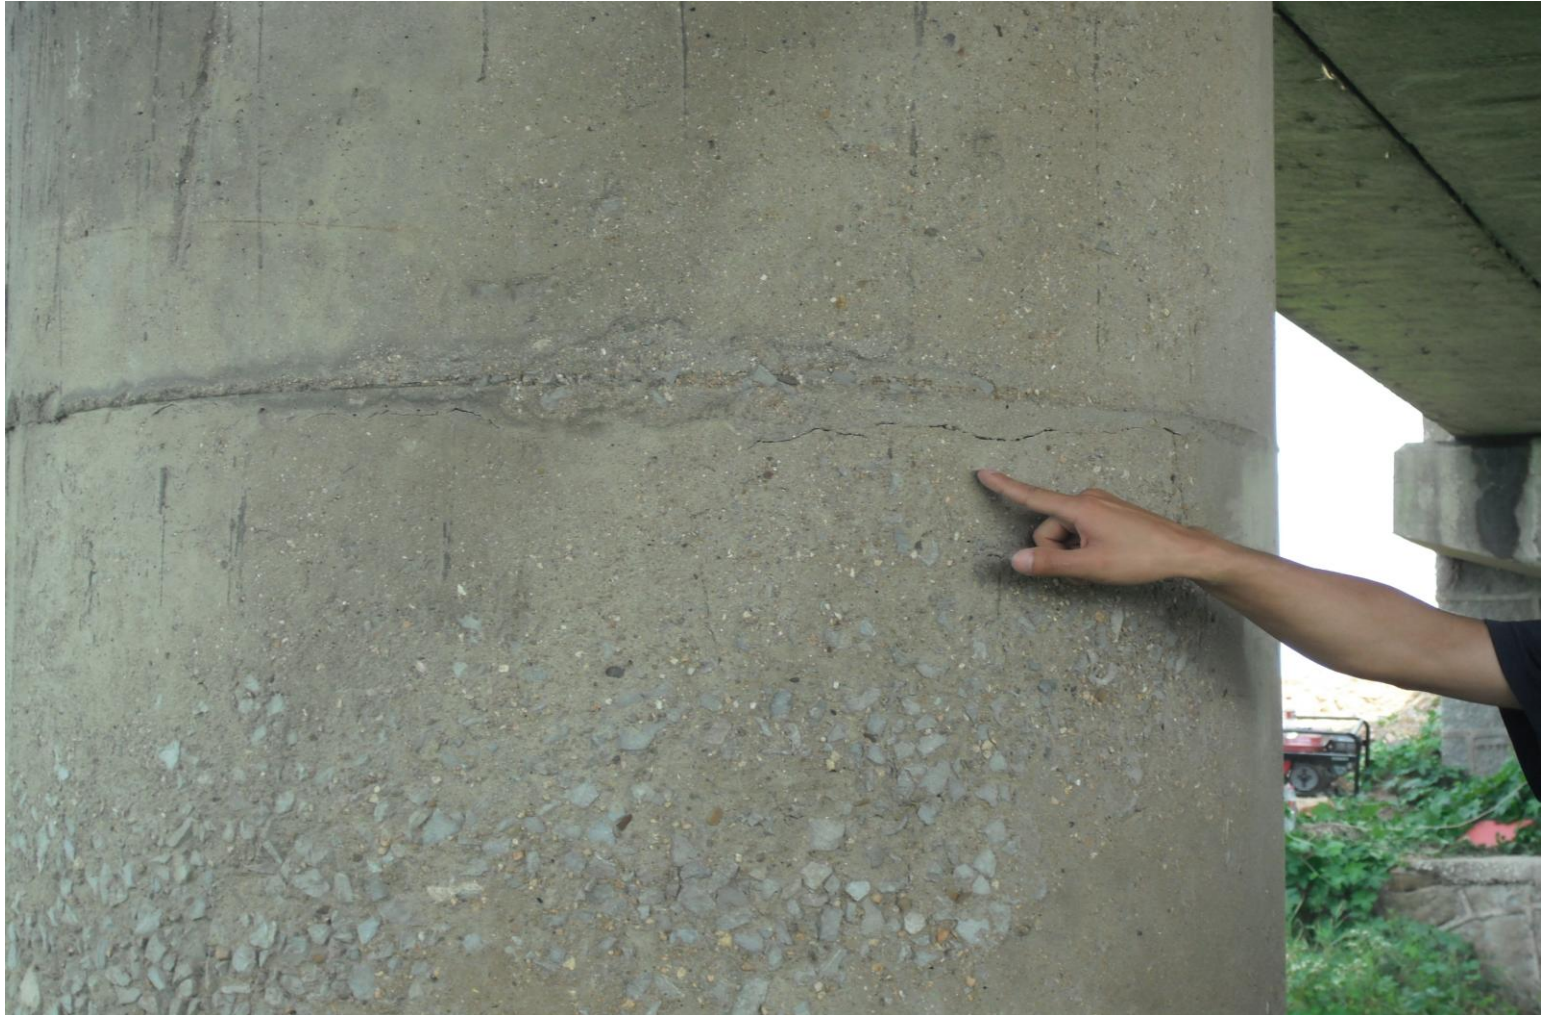
桥墩立柱（四）环向裂缝

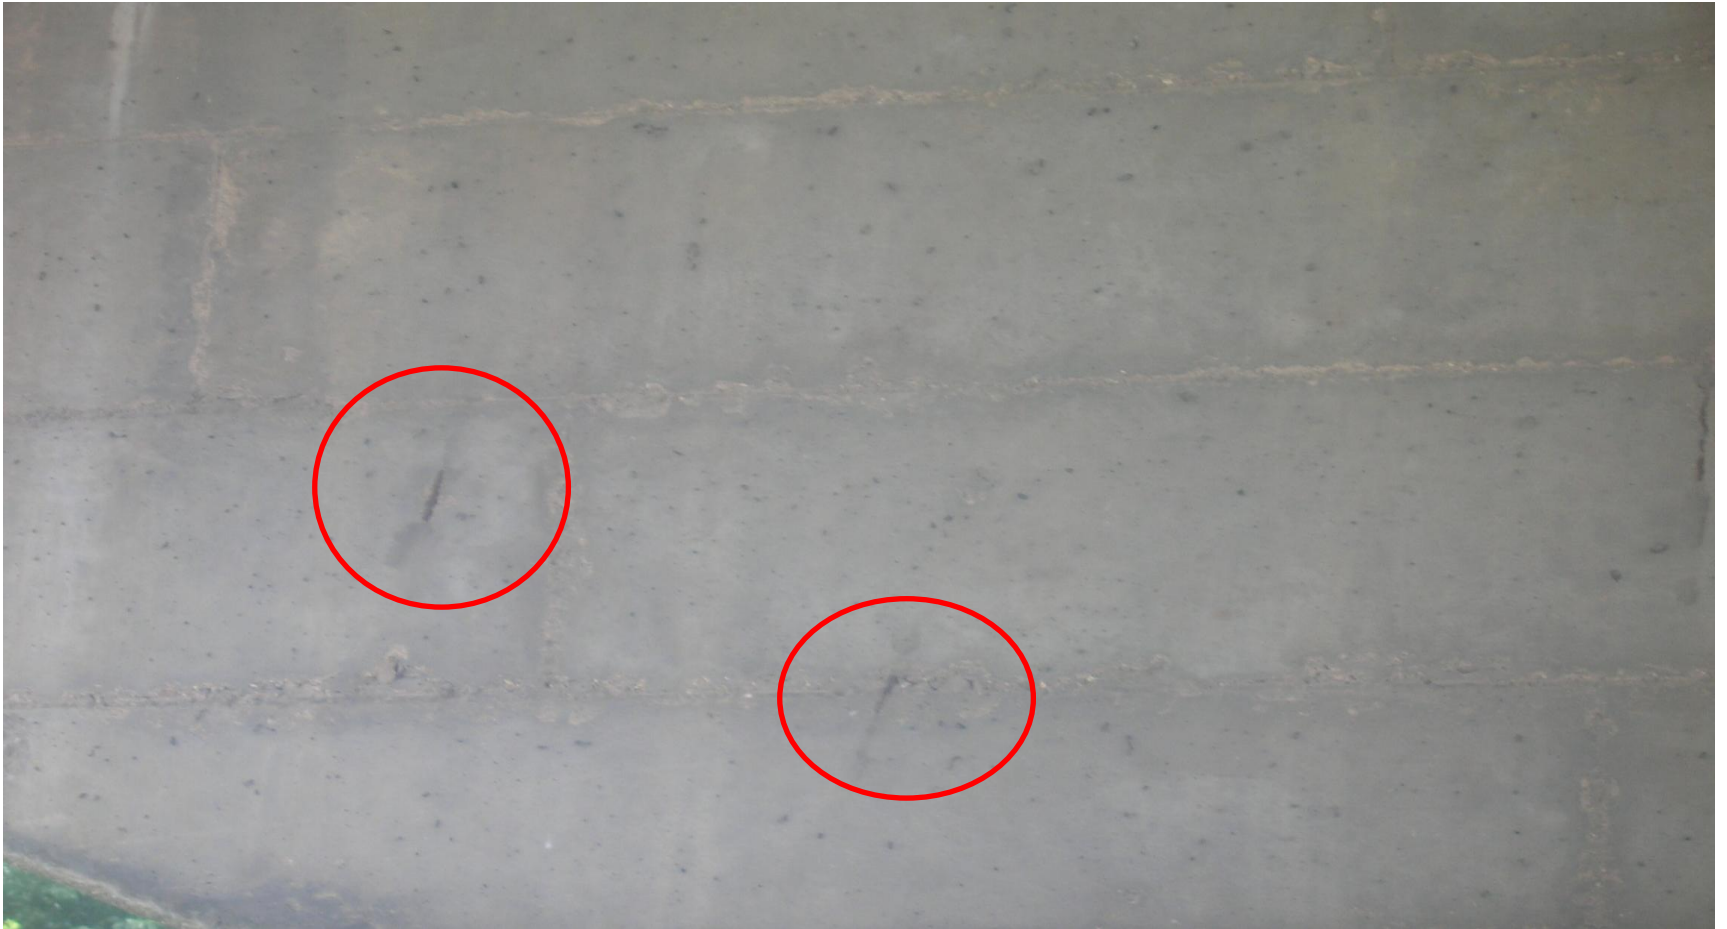
桥墩盖梁侧面露筋
